被災事例を勘案した防波堤工法の検討

新垣 政弥、与那城 仁、島袋 秀人

株式会社 沖縄建設技研 (〒901-2126 沖縄県浦添市宮城三丁目 7 番 5-103 号)

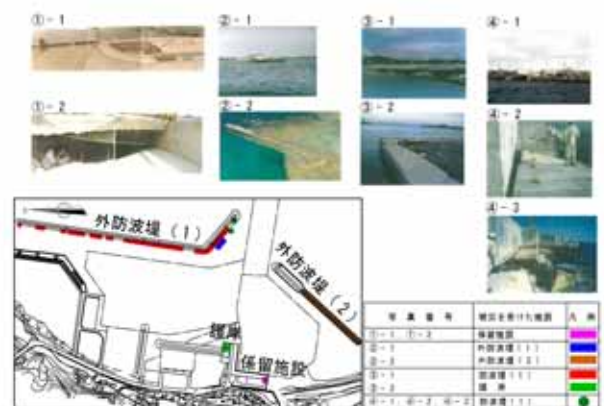
写真-1. A 港の被災事例

A 港は、台風による波浪のため、外郭施設を中心に毎年のように被災している。災害に強い構造形式の提案は、被災事例の整理、原因の把握から着手した。写真-1 に A 港の被災事例(全体)を示す。

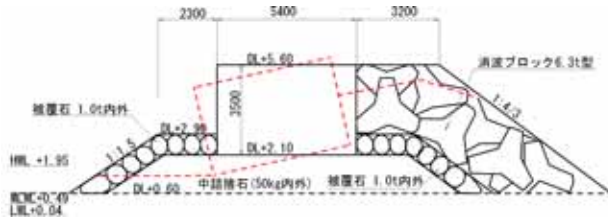
図 - 3. 外防波堤の被災断面（その1）

図 - 3 は、1986 年 8 月 26 日に来襲した台風 13 号によって被災したもので、被災前後の外防波堤（1）の標準断面図を重ね合わせて示したものである。同様に、写真 - 2 はその状況を示している。

- (1) 構造形式は消波機能を有する混成堤である。混成堤形式を採用することにより、直立部とマウンド部の高さを調整することによって、経済的な断面を得ることができる。
- (3) 基礎マウンドの天端高を（+2.1）とし、基礎マウンド背後の被覆材に 1t 内外の石材を用いている。天端高を H.W.L+1.95 より高く設定することにより、干満に左右されず、石材の均しや消波ブロックの据付を可能にし、施工性が格段に良くなることに加え、工事費も安価になる。
- (4) 写真 - 2 に示すように施工途中の被災であり、図 - 3 より被災形態は、波浪による直立部堤体の直接的な滑動や転倒ではなく、基礎マウンド背後法肩の崩壊による転倒と推測される。

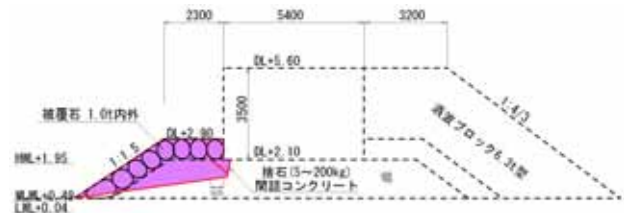
図 - 4. 外防波堤の被災断面（その2）

図 - 4 は、1997 年 8 月 16 日～18 日にかけて来襲した台風 13 号によって、外防波堤（1）が被災したもので、同様に、写真 - 3 はその状況を示している。

- (1) 写真 - 3 より、外防波堤の所要延長の大部分が完成している。また、被災した箇所は、凹型隅各部を中心に、約 410m となっている。凹型隅各部であることから、波の収斂を招いた可能性がある。
- (2) 構造形式、基礎マウンドの天端高及び被災形態は、事例（その1）と類似している。

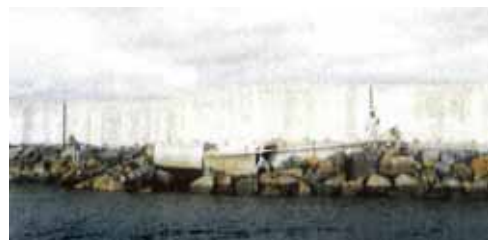
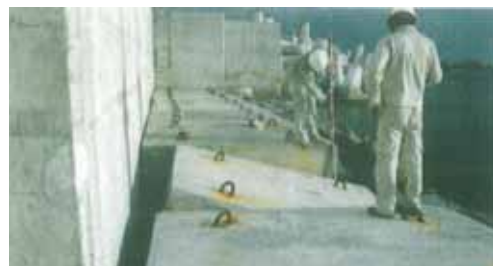
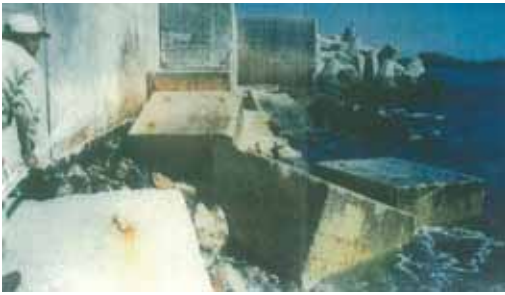
その他、いつのころの台風かは不明であるが、港口付近外防波堤（1）の被災状況を写した写真を示す（写真 - 4.1，写真 - 4.2，写真 - 4.3）。

写真 - 4.1 外防波堤の被災断面（その3）

写真 - 4.2 外防波堤の被災断面（その3）

写真 - 4.3 外防波堤の被災断面（その3）

根固ブロックの重量は 13.8tf ($=2.0\text{m} \times 2.0\text{m} \times 1.5\text{m} \times 2.3\text{tf}/\text{m}^3$) と推定される。根固ブロックが設置されているにも関わらず、基礎マウンド法肩が崩壊している。

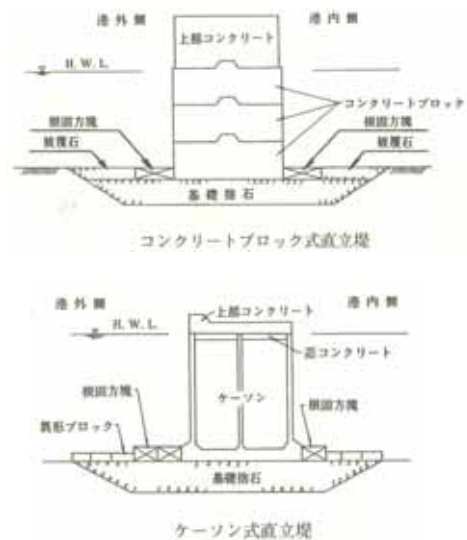
図 - 6. 被災事例を勘案して設定した基本断面

- (1) 経済性を考慮して、構造形式は混成堤を採用している。
- (2) 基礎マウンド部の天端高は、施工性に配慮して H.W.L. より上方に設定している。
- (3) 被災は基礎マウンド背後の法肩が著しく、根固めブロックを設置しても被災している。

以上の事柄を考慮して、基本断面は基礎マウンドを有しない「直立堤」とした(図 - 6)。

区間 については、既設外防波堤の基礎マウンドが障害となり、直立壁の設置が困難であることから、消波ブロックによる透過堤とした。
