## 5. 腐食調査

## 6. 調査結果および考察

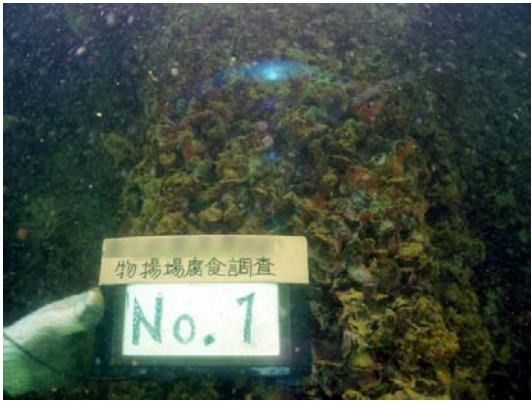
写真-2-1. 物揚場 (-3.0m)

鋼矢板表面にはカキ等の海洋性付着物が全面に付着しているのが確認されたため、発錆箇所、集中腐食、孔食の発生等の有無は確認することが出来なかった(写真-2)。また、船舶や漂流物等の衝突の痕跡も確認されなかった。

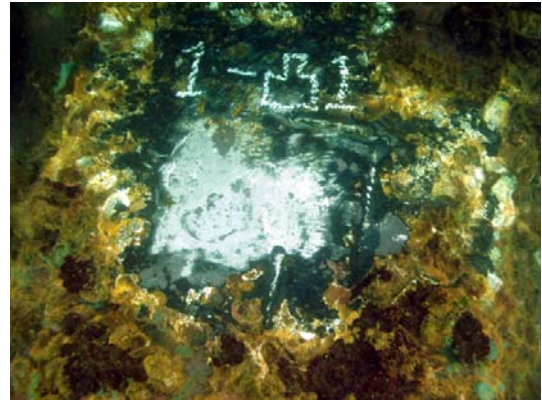
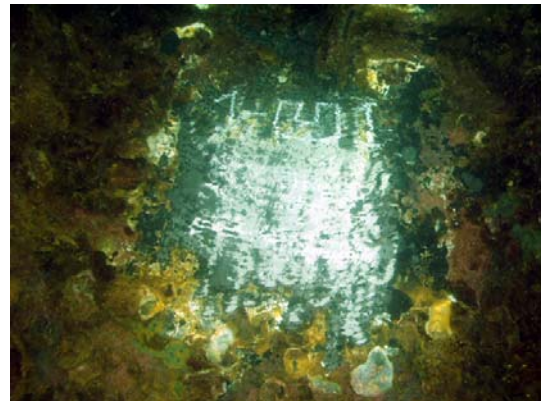
写真-4. 物揚場 (-3.0m) 肉厚測定状況

鋼矢板の凸面および凹面の 2 面において肉厚測定を行った (写真-4, 5)。

物揚場 (-3.0m)

- ・腐食量：0.39~0.53(mm) [平均値：0.47(mm)]
- ・腐食速度：0.06~0.08(mm/年)

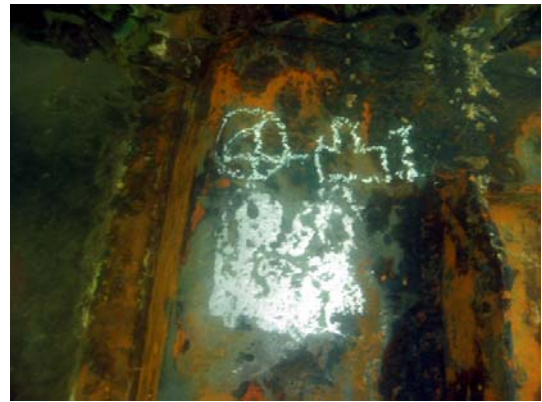
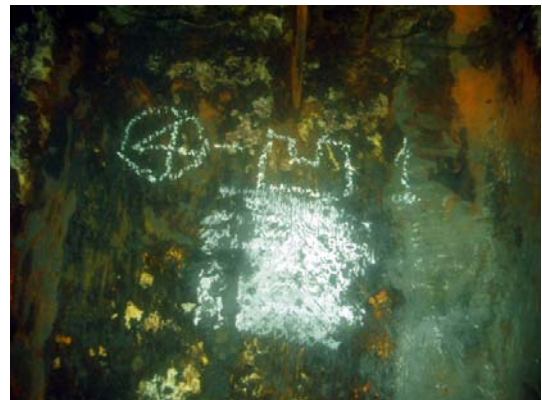
写真-5. 物揚場 (-4.0m) 肉厚測定状況

物揚場 (-4.0m)

- ・腐食量：1.67~1.81(mm) [平均値：1.75(mm)]
- ・腐食速度：0.08~0.09(mm/年)

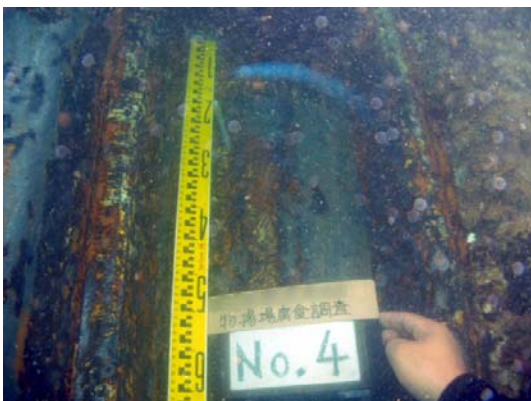
目視調査の結果、カキ等の海洋性付着物が鋼矢板全面に付着し、腐食状況が確認できなかったことから、物揚場 (-4.0m) 箇所において付着物の撤去 (全面ケレン) を行い、腐食状況を確認した (写真-3)。

その結果、鋼矢板全体に発錆が確認され、腐食形態は図-1 に示される「比較的平坦な局部腐食」(略号: Le) の状態であった。

写真-3. 付着物撤去後 (全面ケレン)

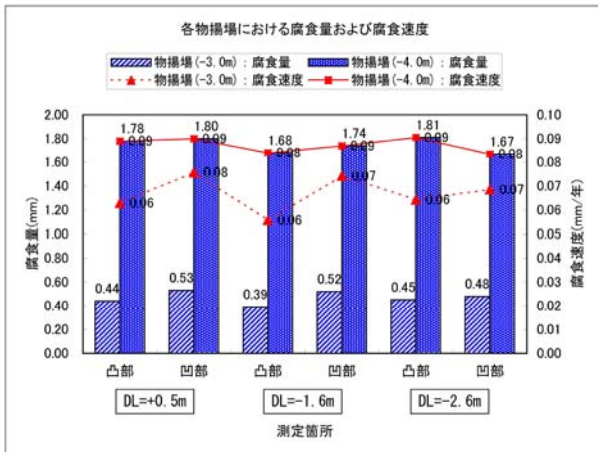
図-4. 各物揚場における腐食量および腐食速度

肉厚測定の結果を基に、鋼材の腐食量と腐食速度の評価を行った。その結果を表-3 および図-4 に示す。

上記結果を基に、各施設における残存腐食しろおよび残存耐用年数を算出すると表-4 のようになり、いずれの物揚場についても当初設計において算定された耐用年数を満足している。

腐食速度は、いずれの物揚場についても 0.1(mm/年)未満となり、表-5 の港湾における鋼材の腐食速度の標準値に示される「H.W.L.~L.W.L.-1.0m」および「海水中」の値以下であることから、当初設計における設定値(=0.1mm/年)は妥当であると判断される。

残存耐用年数は、調査時の腐食速度で計算すると表-6 のようになり、物揚場 (-3.0m) については63年、物揚場 (-4.0m) については33年となる。すなわち、設計耐用年数よりもそれぞれ13年、3年の供用が可能となる。
