名護のひんぶんガジュマル倒木対策について

宮城敏明，牧野敏明

株式会社 沖縄建設技研（〒901-2126 沖縄県浦添市宮城三丁目7番5-103号）

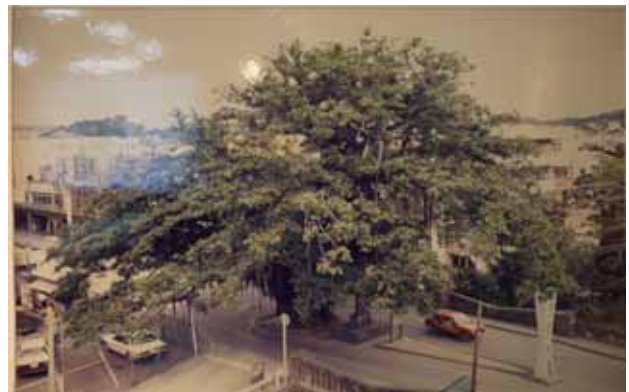
写真-1 名護のひんぶんガジュマル(S61年)

沖縄県名護市の中心部には、「ひんぶんガジュマル」と呼ばれる巨木があり、長年にわたって市民に親しまれ、名護の街はこのガジュマルとともに発展してきた。ひんぶんガジュマルは樹齢 300 年とも言われる巨木であり国指定天然記念物となっている。しかしながら平成 14 年の台風で南側に傾いたため、倒木のおそれがあった。ひんぶんガジュマルは県道 84 号線の中央、幸地川の縁に生育しており、戦後の街路整備により周辺が舗装され、樹木の生育環境として好ましいとは言えない状況となっており、樹勢が弱くなったことが台風により傾いた一つの原因と考えられている。ひんぶんガジュマルは名護のシンボルであり、倒木対策により往時の樹勢を回復し、今後より大きく育ててゆくことが市民の要請となった。

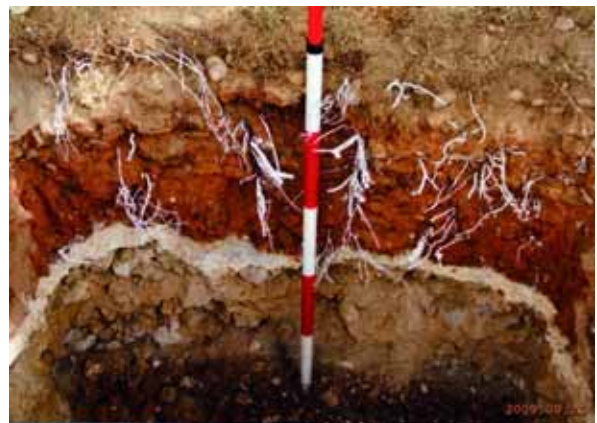
写真 - 2 根系調査

名護市教育委員会文化課が平成 21 年度に実施した根系調査では、写真-2 に示すように根が細く少ない状況で、根鉢内の下層に残る過去の路盤材などが根の成長を阻害している可能性もある。

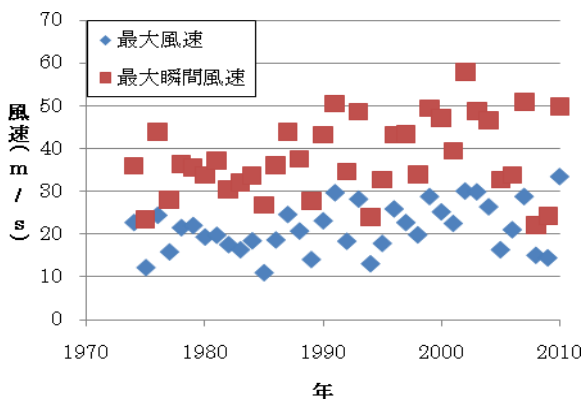
図-3 名護における風速観測値

台風による倒木を防ぐことが目的であることから、風荷重の設定は重要な課題となる。図-3 に、気象庁観測による名護市における過去の風速観測結果を示す。1974 年から観測記録が残されており、名護市における最大瞬間風速は、2002 年に観測された 57.9m/s である。

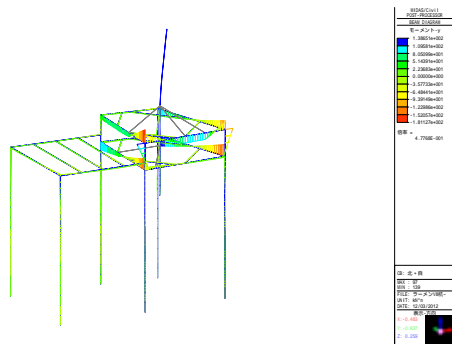
図-4 モーメント図(北風時)

ルおよび鋼製フレームを統合してモデル化し、3次元フレーム計算により、構造強度の検討を行った。北風 55(m/s)時の構造計算結果の例を図-4 に示す。

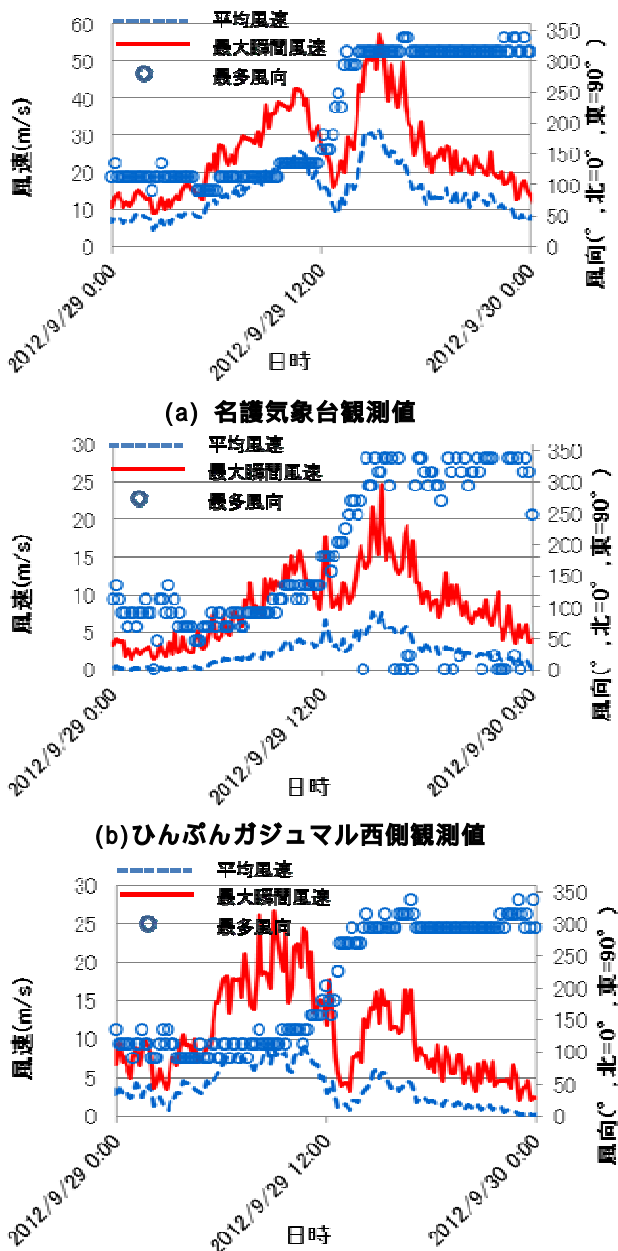
図-6 風速観測結果

最も大きな風速が観測された台風17号来襲時の観測結果を図-6に示す。同図は、名護気象台、ガジュマル西側およびガジュマル東側の観測値をそれぞれ表す。

同図(a)気象台の観測記録から、29日未明から南東の風が徐々に強くなり、29日正午頃に最接近し、南東の風が北西の風となり、午後2時ころ最大瞬間風速約58(m/s)を記録していることがわかる。

同図(b)(c)に示すように、ひんぷんガジュマル付近での最大瞬間風速は、西側で約25(m/s)、東側で約27(m/s)と、気象台観測値に比較して小さい。これは、気象台の観測高さ25.5(m)に比較してガジュマル付近での観測高さは10(m)と低いことに加えて、建物が風を遮蔽しているためである。

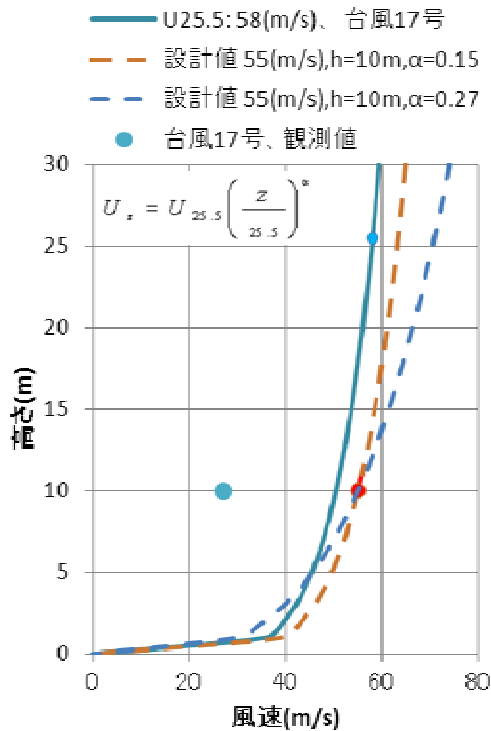
図-7 設計風速の検証

設計風速と観測値および風速鉛直分布の関係を図-7に示す。設計時には風速鉛直分布のベキ指数=0.15を採用したため、これを用いて気象台観測値から風速分布を推定すると、同図中の青色実線となる。ここから得られる高さ10mでの風速は約46(m/s)であるが、実測値は約25(m/s)であり、設計時に想定された風速よりも小さく、安全側の設計であることが確認された。

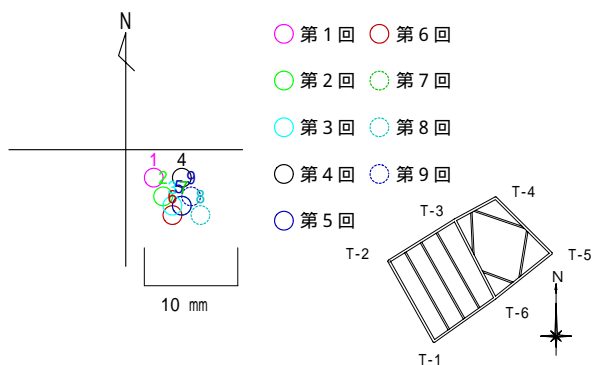
図-8 フレームの変形観測

フレーム形状を定期的に観測することで、倒木対策工が設計通りの剛性を発揮していることを確認した。図-8にフレーム観測の結果を示す。同図は竣工時を原点として、もっとも荷重負担割合の大きいT-6

柱の頂部の変位を表している。観測では数ミリの誤差が避けられないため、バラつきがあるが、おおむね数ミリの範囲に収まっている。また、台風17号通過前後となる、第7回および第8回の比較においても大きな変位はなく、台風を想定した倒木対策工として機能していることが検証された。
