5 島尻泥岩切土法面の調査報告

上原地盤工学研究所泥岩分科会
○砂川尚之，与那嶺 満，天願秀章，
宮城 健，宮城敏明，新垣健二

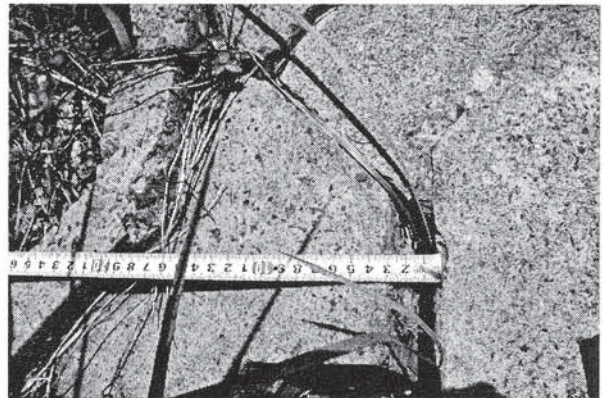
調査結果は表-1の一覧表に示すようである。この7箇所の法面を変状の有無について大別すると、(1)～(4)は、法枠の亀裂や浮上がり(Ph-1)が部分的に認められるものの、全体的に目立つ変状は認められない箇所である。(5)は、法面崩壊後に復旧対策が施された箇所であり、現状では目立つ変状は認められない。(6)と(7)は完成後10年経過し、法面崩壊対策に鉄筋補強土工とアンカー工が施されていた箇所である。

Ph-1 法枠のズレ

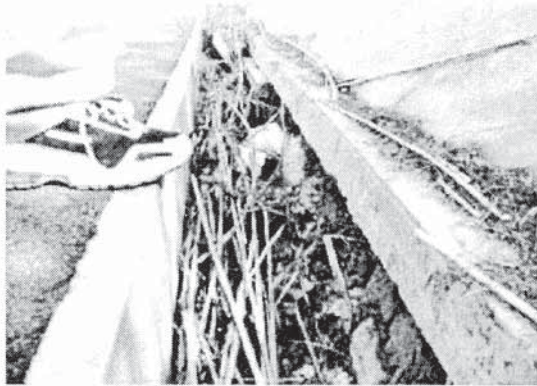
調査箇所(6)と(7)完成後約10年経過した箇所で、法勾配は1:1.0～1.1、法高は33.0m及び15.0mである。(6)は当初、吹付法枠工(枠内:客土)+アンカー工が用いられていたが、崩壊対策工として鉄筋補強土工が追加されており、(7)は吹付法枠工に対して、アンカー工が追加されている。法面変状として、(6)では法枠のズレ落ちにより法尻のU字排水溝が倒壊し閉塞している他(Ph-2)、一部客土が流出して地山の

Ph-2 法尻の倒壊し閉塞したU字排水溝

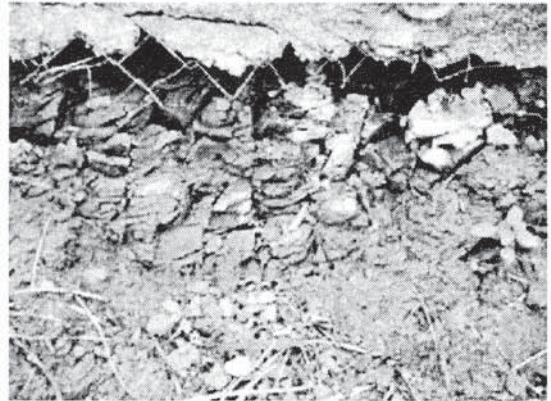
泥岩が露出しており、スレーキングが認められる。(7)は法尻付近で多量の湧水が観られ、地山の泥岩が露出する部分では、細粒化した泥岩の節理等からの湧水も認められ、岩質も脆弱化していた(Ph-3)。その他、客土が流出している箇所では、泥岩のスレーキングも観られた。

Ph-2 スレーキングした泥岩
