鋼矢板式物揚場における腐食調査について

屋良 隆司

株式会社 沖縄建設技研（〒901-2126 沖縄県浦添市宮城三丁目7番5-103号）

キーワード：港湾鋼構造物、鋼矢板式物揚場、腐食形態、腐食環境、腐食調査

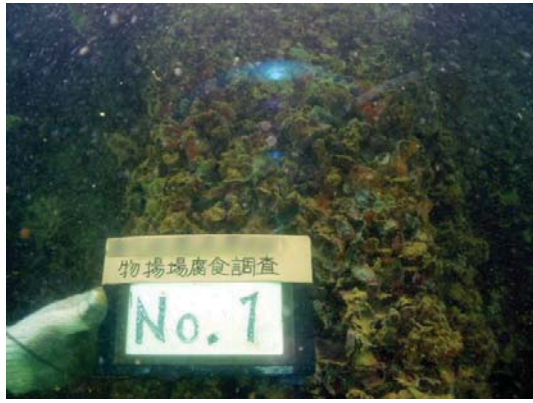
写真-2-1. 物揚場 (-3.0m)

鋼矢板表面にはカキ等の海洋性付着物が全面に付着しているのが確認されたため、発錆箇所、集中腐食、孔食の発生等の有無は確認することが出来なかった(写真-2)。また、船舶や漂流物等の衝突の痕跡も確認されなかった。

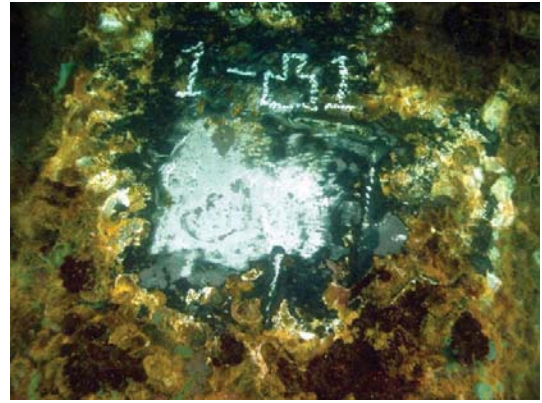
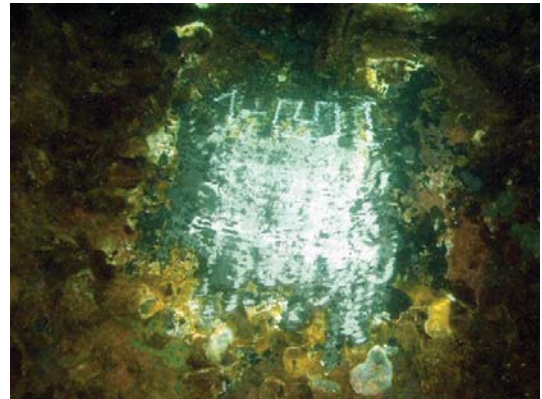
写真-4. 物揚場 (-3.0m) 肉厚測定状況

鋼矢板の凸面および凹面の 2 面において肉厚測定を行った (写真-4, 5)。

- ・腐食量：0.39~0.53(mm) [平均値：0.47(mm)]
- ・腐食速度：0.06~0.08(mm/年)

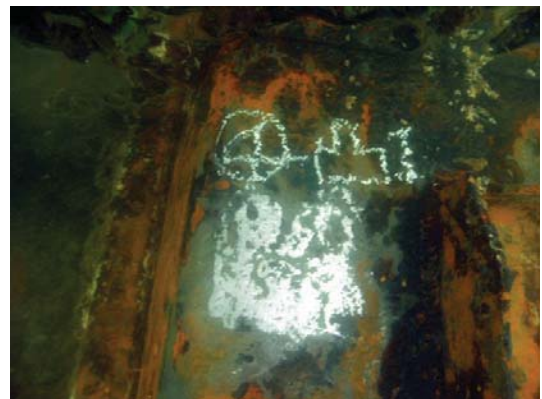
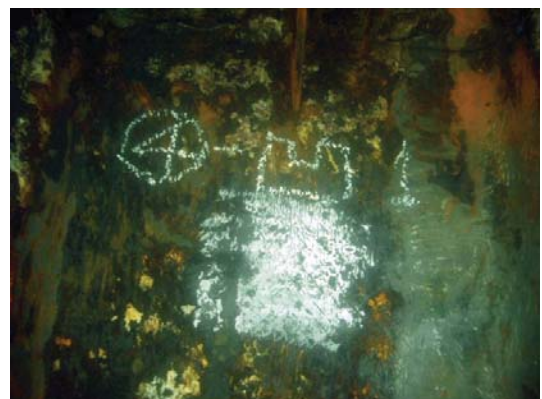
写真-5. 物揚場 (-4.0m) 肉厚測定状況

- ・腐食量：1.67~1.81(mm) [平均値：1.75(mm)]
- ・腐食速度：0.08~0.09(mm/年)

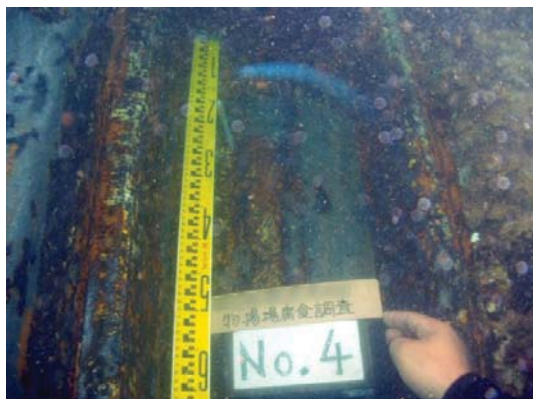
目視調査の結果、カキ等の海洋性付着物が鋼矢板全面に付着し、腐食状況が確認できなかったことから、物揚場 (-4.0m) 箇所において付着物の撤去 (全面ケレン) を行い、腐食状況を確認した (写真-3)。

その結果、鋼矢板全体に発錆が確認され、腐食形態は図-1 に示される「比較的平坦な局部腐食」 (略号: Le) の状態であった。

写真-3. 付着物撤去後 (全面ケレン)

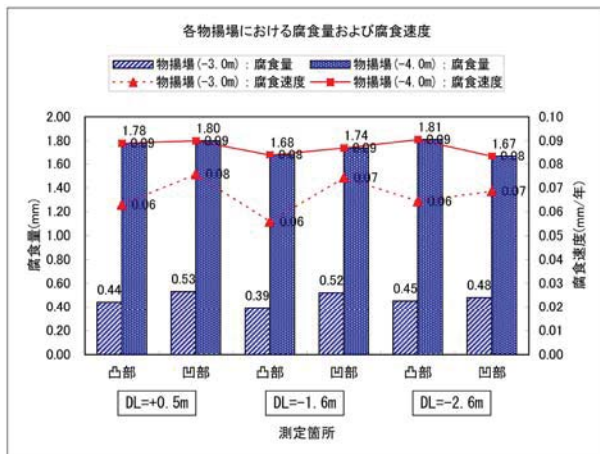
図-4. 各物揚場における腐食量および腐食速度

本調査の結果をまとめると次のようになる。

上記結果を基に、各施設における残存腐食しろおよび残存耐用年数を算出すると表-4 のようになり、いずれの物揚場についても当初設計において算定された耐用年数を満足している。

腐食速度は、いずれの物揚場についても 0.1 (mm/年) 未満となり、表-5 の港湾における鋼材の腐食速度の標準値に示される「H.W.L. ~L.W.L. -1.0m」および「海水中」の値以下であることから、当初設計における設定値 (=0.1mm/年) は妥当であると判断される。
