地すべり防止区域申請を目的とした地すべり調査について

牧野敏明 當間優樹

株式会社 沖縄建設技研（〒901-2126 沖縄県浦添市宮城三丁目7番5-103号）

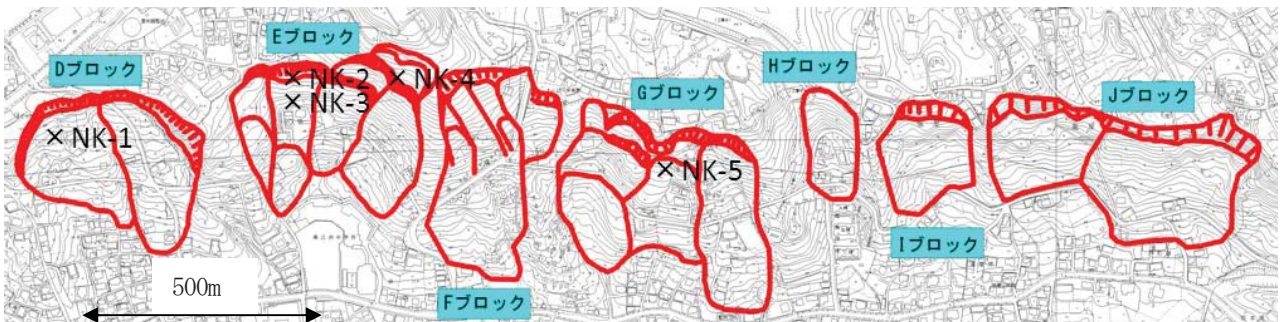
図-2 地すべりブロック全体図（観測地点を併記）

まかな地すべりブロックを選定する。具体的には、典型的な地すべりは、図-1に示すような形式で起こると考えられるため、このような地形を地形図上から探し出し、現場状況を確認することになる。対象地区の地形図および地すべりブロックを図-2に示す。地形に基づき判断すると、図-2に示すように、同地区内に7箇所地すべりブロックが存在すると考えられた。

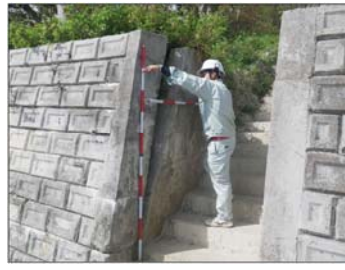
D ブロックでは、写真-7 のように側方崖では間地ブロックの押し出しがみられ、写真-8 の中腹部では農地に利用されている。宅地や農地の造成により間知ブロックや道路の擁壁に変状が発生しているが、活動地すべりのような特徴はみられなかった。

写真-7 間知ブロックの押し出し

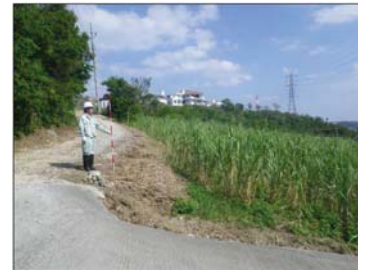
写真-8 農地、宅地による地形の改変

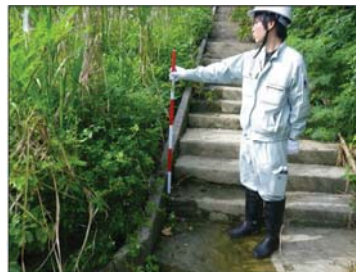
E ブロックでは、写真-9 のように階段側壁の移動および側壁から湧水がみられた。また滑落崖と思われる写真-10 のような傾斜がみられた。また典型的な側方崖である写真-11 のようなガリー浸食もみられた。

写真-9 階段から湧水

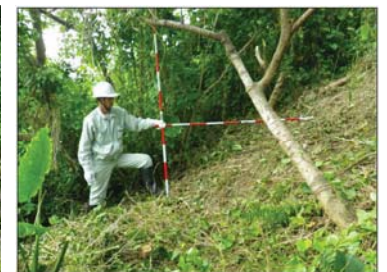
写真-10 頂部の傾斜

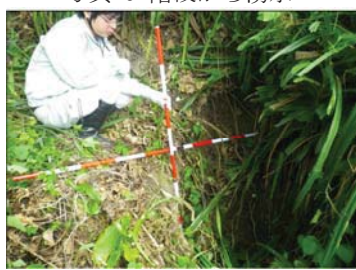
写真-11 ガリー浸食

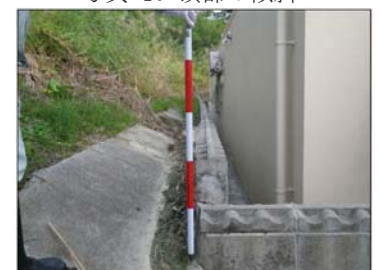
写真-12 のように家屋裏の擁壁はブロック積み擁壁が押し寄せ、せり出している状況がみられ、ここが舌端部と考えられた。写真-13 の中腹部では傾斜があり、ここも滑落崖と考えられた。写真-14 のように壊れた水路も存在し、側方崖を利用して水路が作られたと考えられる。これらのことは大規模な地すべりが発生した痕跡と考えられた。

写真-12 擁壁の押し出し

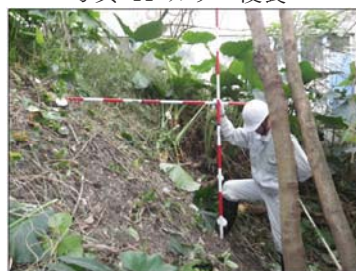
写真-13 道路下の傾斜

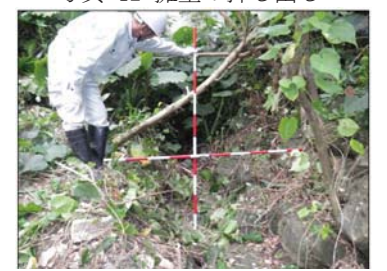
写真-14 側方崖をとる水路

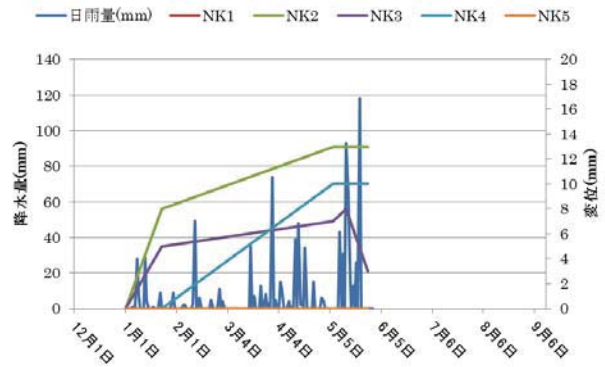
図-3 観測結果

図-3に観測結果を表す。同図から、抜き板設置箇所NK2~NK4(Eブロック)では、土塊の移動が起きているものと考えられる。NK3は、抜き板間隔が増大した後、減少しており、抜き板下方部分の土塊が下方に動いた後に、抜き板上方部分の土塊も下方に移動したことを示唆している。

通常、地すべりは、降雨が土壌に侵入することで地下水が増加し、土壌が軟弱化することで生じるものと考えられる。しかしながら今回の観測では、降雨の前後で抜き板の変位に明確な差違が認められないことから、斜面の軟弱化がすでに進行している可能性がある。

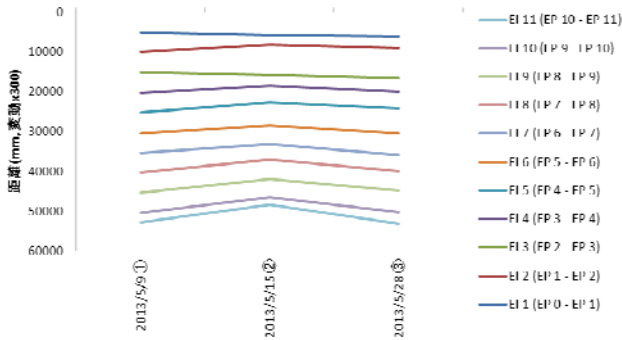
図-7 Eブロックにおける変動

図-7に、Eブロックの観測結果を示す。初期値に比較して変動量が小さく図化による可視化が難しいため、同図では、変動量を300倍した値をグラフ化している。

同図では、観測ライン上方の杭間隔(EI1およびEI2)に、変動が見られ、上方の杭が斜面下方に移動したことを示唆している。これらの杭は、写真-21に示すように、特に傾斜のきつい箇所に設置されており、斜面が滑動している可能性がある。

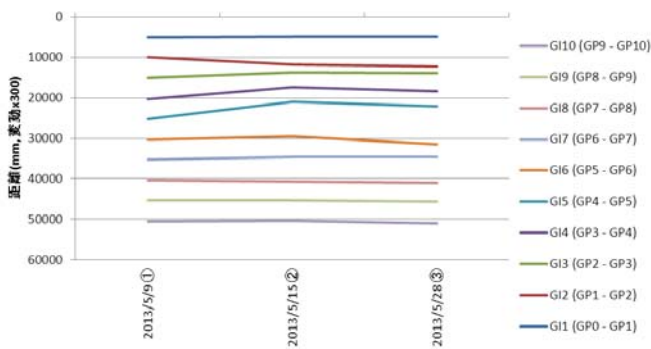
図-8 Gブロックにおける変動

図-8にGブロックの観測結果を示す。Eブロックと同様に、ブロックの上方で、杭間隔の変動がみられる。これらの杭は、写真-17に示す倒れ木の直下付近に設置しており、これらの箇所でも、斜面が滑動している可能性がある。

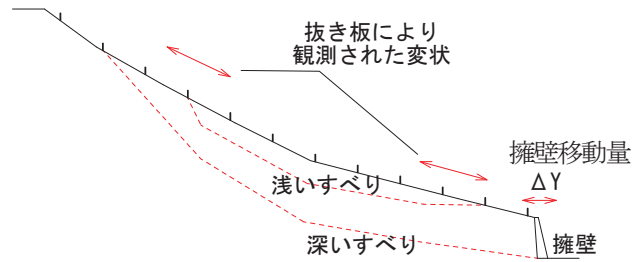
図-9 擁壁の移動観測

擁壁は延長が約20mあり、天端に設置した視準点A-1およびA-2について測量を行い、観測期間は約1箇月である。斜面方向に2mmの変位が見られたが、測量誤差を含んでおり明確に移動しているという判断は難しい。

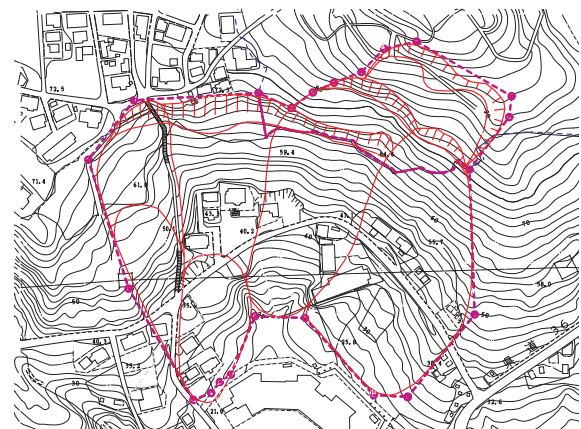
図-10 緊急性の高い地すべりブロック(Eブロック)

現地踏査および簡易的な観測により、地すべり調査を総合的に行い地すべり区域を同定する方法について概略した。今回は、これらを基にしてEブロックは特に地すべり対策の緊急性が高い区域と判断した(図-10)。
