塩害で劣化した既設ボックスカルバートの調査設計について

新垣健二、泉水雄太

株式会社 沖縄建設技研（〒901-2126 沖縄県浦添市宮城三丁目7番5-103号）

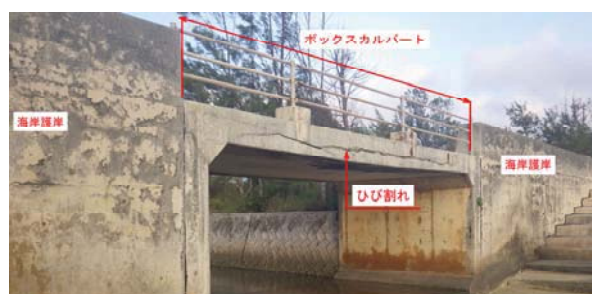
写真-2 対象構造物近景およびひび割れ状況

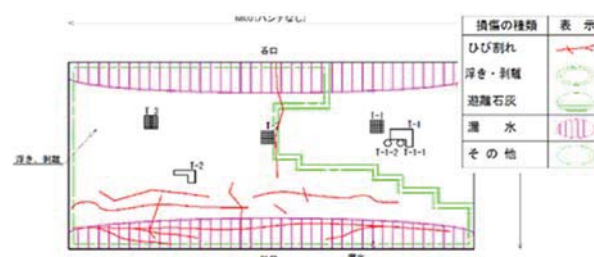
調査の結果、図-1に示すようにひび割れ、浮き・剥離、遊離石灰、漏水等の損傷が確認された。全体的にひび割れや浮きが確認され、「側壁」の外観上のグレードはⅢ、全体の2/3程度にうきが確認された「頂版下面」はⅣと判定した。

図-1 頂版(下面)の損傷状況

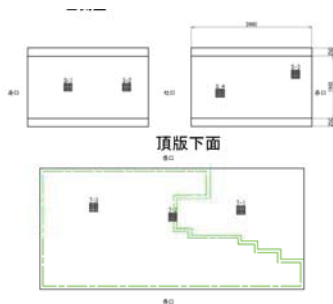
図-2 反発度試験位置図

本試験は、図-2に示す全7箇所(側壁4箇所、頂版3箇所)で実施した。推定圧縮強度は19~24N/mm²の範囲に

あり、側壁の1部を除く全ての部材で設計基準強度(24N/mm²)を下回っている。

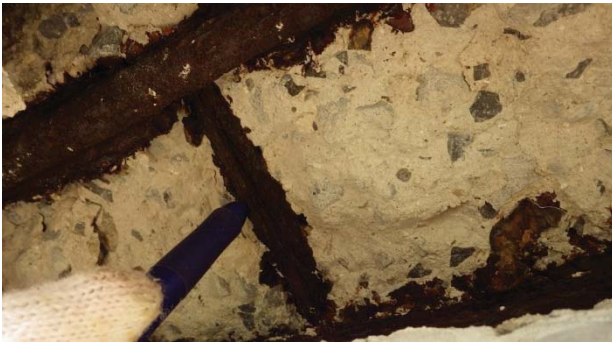
調査によって把握した腐食の程度は各部材とも鉄筋に断面欠損が生じ、腐食グレードはいずれも「IV」と判定した。特に頂版の一部においては層状の錆(写真-3参照)が発生し、著しい断面欠損が生じ、「IV以上」と判定した。

写真-3 頂版下面の鉄筋腐食状況

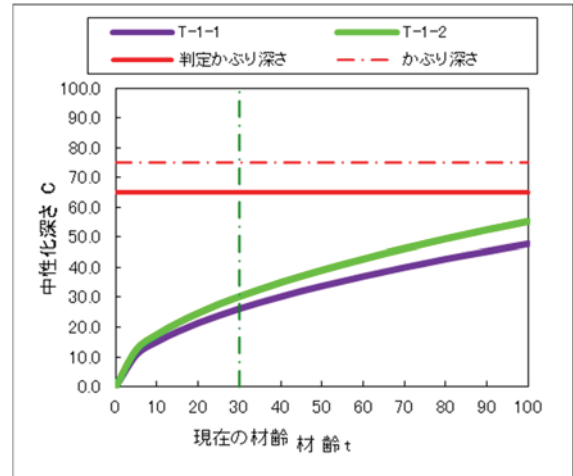
図-3 中性化試験結果

本試験結果より各部材の中性化深さは、12.2~30.3mm、判定かぶり深さは65~83mmの範囲にある。図-3に示す

ように各部材の中性化深さは、判定かぶり深さの範囲内にあり、中性化による鉄筋の腐食は発生していないと判断した。

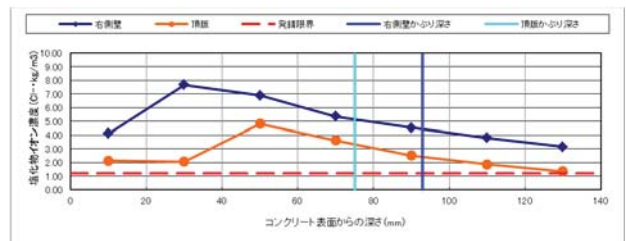
図-4 コンクリート表面から深さと塩化物イオン量

本試験結果より各部材の鉄筋かぶり深さにおける塩化物イオン量はおよそ3~5kg/m³の範囲にあり、腐食発生限界とされる1.2kg/m³を大きく超えている状況にある。鉄筋腐食状況調査結果における腐食グレード「IV以上」を裏付ける結果と考える。

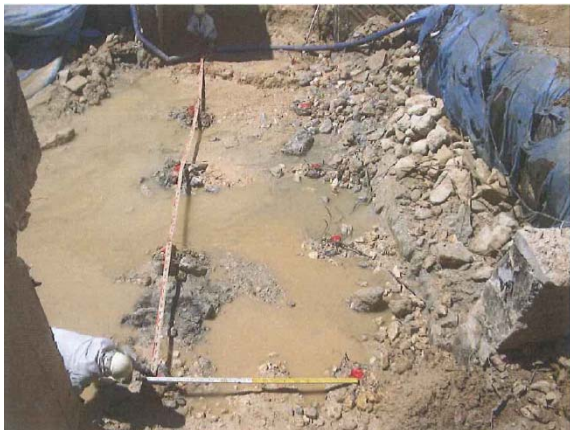
対象構造物の撤去後、基礎部に既設のコンクリート杭φ350、5本×2列(以下「既設杭」という)が確認された。設計時には直接基礎と想定していたが、既設杭を考慮した杭頭処理の検討が必要となった。

写真-4 コンクリート杭露出状況

杭頭処理にあたって、①新設ボックスは既設ボックスと寸法・重量がほぼ同様であること、②既設ボックス

の底版に沈下・変形が見られないことから、基礎地盤の支持力は確保されていると判断し、既設杭は流用する計画とした。通常、現場打ちボックスカルバートにおける杭基礎の場合には、図-9に示すように杭頭部をカルバート内、プレキャストの場合は、基礎コンクリート内に50mm程度埋め込む必要がある。
