交差点における交通事故に対する安全対策の設計事例

金城博之¹

¹ (株) 沖縄建設技研 (沖縄県浦添市宮城三丁目7番5-103号)

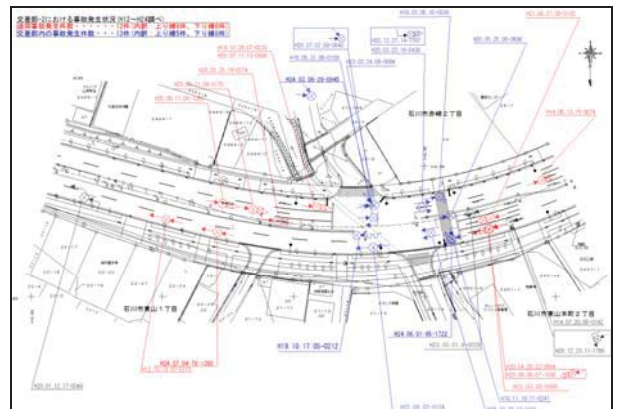
図-2 交通事故発生状況を示した平面図

当該交差点の平成12年～平成24年の過去13年間ににおけるの事故発生を調査した結果、図-2に示すように合計29件の交通事故が発生していた。

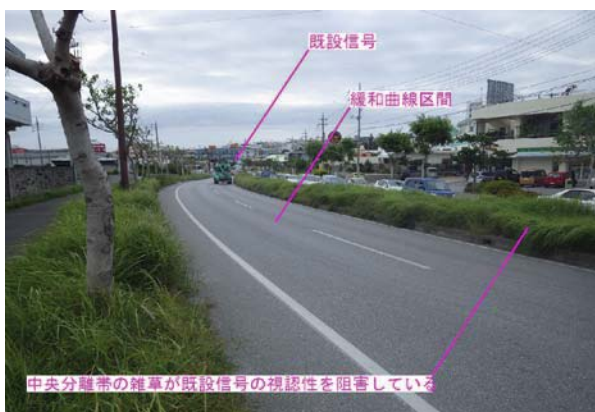
写真-1 交差点手前(約200m)の状況

当該交差点への進入は、写真-1 に示すように緩やかなS字箇所となっており、特に緩和曲線の区間では、国道の走行速度が超過する傾向にあった。また、既設中央分離帯の雑草が信号の視認性を阻害していた。それらの状況より、信号の見落としによる追突事故につながったと推測された。

① 減速ドット線による対策

既設中央分離帯の雑草が信号の視認性を阻害していることに関する対策は、近年の維持管理費削減を考慮のうえ、張コンクリートを設置するものとした。

設置範囲は、当該交差点付近の中央分離帯全般を対象とすることで、今後の維持管理費のコスト縮減に繋げた。

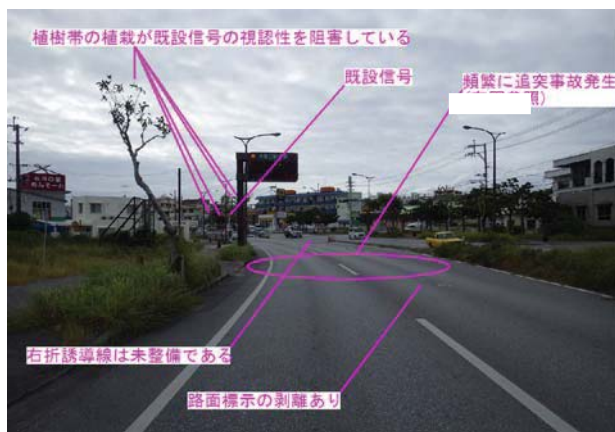
写真-2 交差点付近の状況

当該交差点付近は、写真-2 に示すように緩やかな左曲りを呈する。既設信号の位置は、中央に見える情報案内板と左側の植栽の間となり、木々が生い茂る際にはほとんど既設信号機は見えていないことが推測された。

また、右側にも信号が設置されているものの、実際に車両で走行してみると情報案内板に気を取られるため、右側の信号には気が付かない状況であった。

既設信号の視認性向上として、情報案内板の移設が考えられた。しかし、当該案内板は、沖縄自動車道の情報提供を行っており、その重要度および施工コストの面から困難であると判断した。

車両通行帯の既設信号の視認性向上を目的とした対策として、既設植栽の撤去を提案した。

さらに、先に述べた中央分離帯と同様に、今後の維持管理費のコスト縮減を目的として、張コンクリートを設置することを提案した。

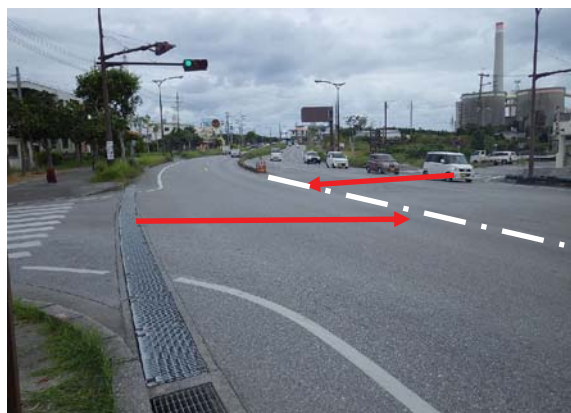
写真-3 交差点内の状況

当該交差点内は、写真-3 に示すように手前と奥に見える取付道路は、食違いの交差となっていた。沿線の状況は、飲食店や美容室等が営業しているため、用地買収による交差点改良は困難であると判断された。このような状況においても交差点内の右折車の誘導線が無いことは、交通事故につながっていると推測された。

現地踏査においても右折車が交差点内で待機する場所が曖昧となっている状態が確認できたため、その対策は、図-6に示すように右折導流標示を設けるものとした。

右折導流標示を設けることにより、待機位置を明確することができ、交通事故防止には極めて有効な手段である。なお、待機位置および導流標示は一般に破線と

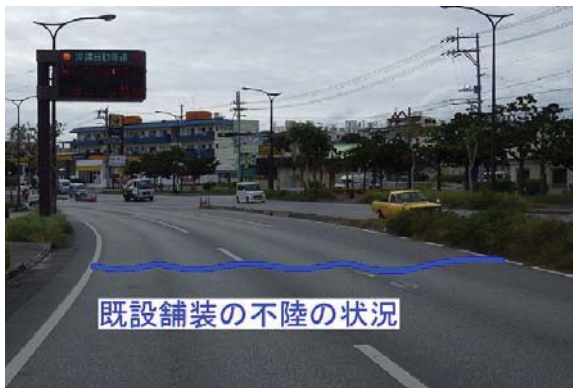
写真-4 交差点内の状況

当該交差点を含む付近の既設路面状況は、写真-4 に示すように不陸が発生していた。路面の不陸は、降雨時の雨水の滞留(水溜り)に繋がる。その結果、大雨になるとハイドロプレーニング現象が発生するため、運転者が前方の異常に気づきブレーキをかけたとしてもスリップするなど、十分な減速効果が得られていな

いことが懸念された。

路面の滑り抵抗性を高めるために滑り止め舗装を行うが、既設の路面同様に、不陸の状態では施工すると、降雨時の雨水の滞留となる。その結果、路面の滑り抵抗性の効果は十分に発揮されないことが懸念される。

したがって、雨水の滞留防止対策として、滑り止め舗装を施す箇所の既設舗装は、表層(t=5cm)のみを撤去し、不陸整正、復旧後に施工するものとした。
