集中豪雨による道路盛土崩壊の復旧に関する設計事例

○金城 博之¹ ・ ○新垣 政弥¹

¹(株)沖縄建設技研（沖縄県浦添市字前田 1 1 2 4 番地）

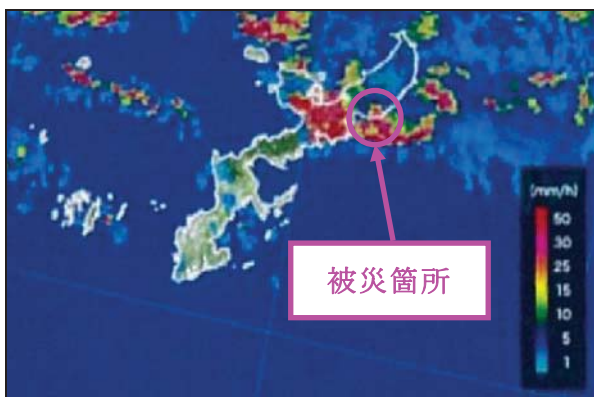
図. 1 気象庁レーダー雨量の画像

寒冷前線に伴う低気圧（平成 28 年 4 月）が、図. 1 に示すように現地に激しい雨をもたらした。

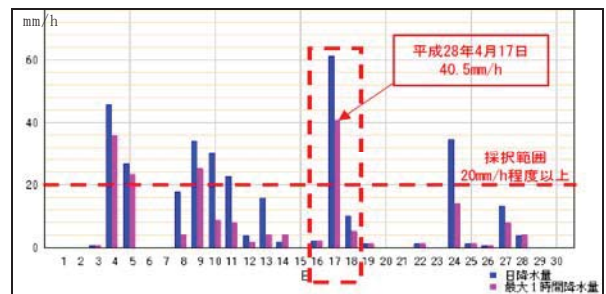
（一財）日本気象協会より発表された被災箇所近傍の降雨量観測結果は、図. 2 に示すように、最大 24 時間降雨量が 63.0mm、日最大 1 時間降雨量が 40.5mm であった。

図. 2 平成 28 年 4 月の日毎降雨量を示したグラフ
これは、災害の採択範囲における時間雨量 20mm 程度以上を上回るものであった。

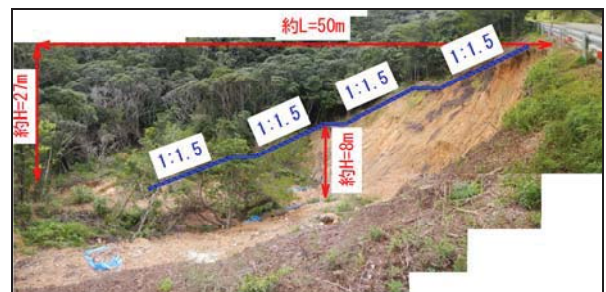
写真. 1 被災状況を示した横断方向の写真

崩壊した盛土のり面の竣工時期は、1978 年頃で、約 38 年が経過しており、竣工図等は無かった。現地踏査より、被災前の盛土のり面は、写真. 1 に示すように、勾配が 1 : 1.5 で 3~4 段の高盛土を呈していた。

被災状況は、車道路肩端部から横断方向に約 50m、のり面全高さが約 27m、最大崩壊厚が約 8m の規模で崩壊していた。

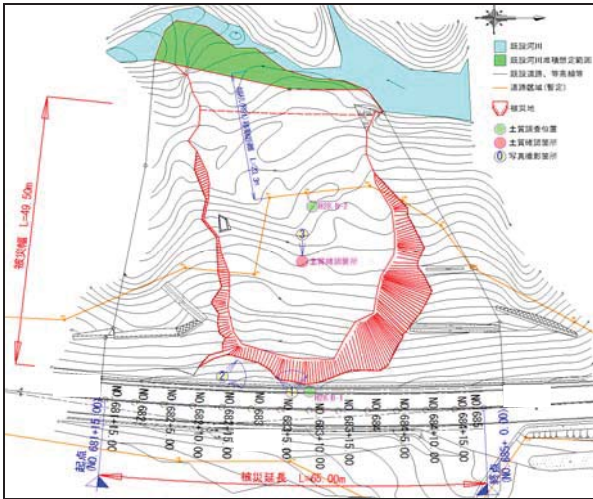
図. 3 被災箇所を示した平面図

また、図. 3 に示すように影響範囲を含む被災延長は、65m であった。

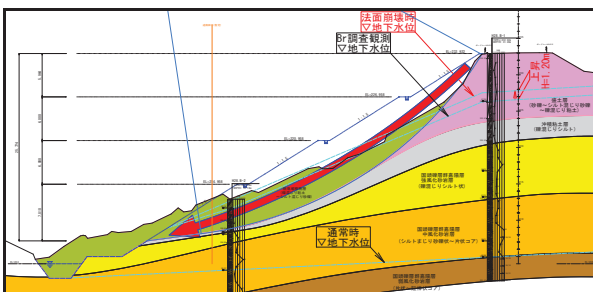
図. 4 被災後を示した断面図

- ①被災日前日までの12日間の継続降雨で、盛土層は地下水が高い状態にあった。
- ②被災日当日の激しい降雨により、盛土層の地下水位が上昇し、かつ飽和状態となった結果、間隙水圧が上昇した。
- ③最終的に、図. 4に示すように、盛土部内での崩壊が発生した。

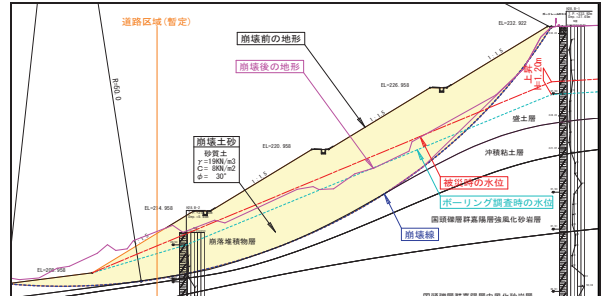
図. 5 盛土のり面の崩壊時を再現した断面図

位置から上昇させ、崩壊時の現況安全率が $F=1.0$ 未満となる位置を求めた。その結果、図. 5に示すように、調査で観測された水位から約1.2m上昇すると $F=0.999$ となる。この位置は、崩壊後の表面とほぼ一致するため、崩壊時の状況を再現できた。

以上より、素因は、被災地が竣工から約38年経過した高低差約27mの高盛土区間で、現行の基準より急な盛土勾配 ($i=1:1.5$) を有し、そこに12日間の継続降雨があった。

誘因は、日最大1時間降雨量40.5mmによる盛土内の間隙水圧の上昇とした。

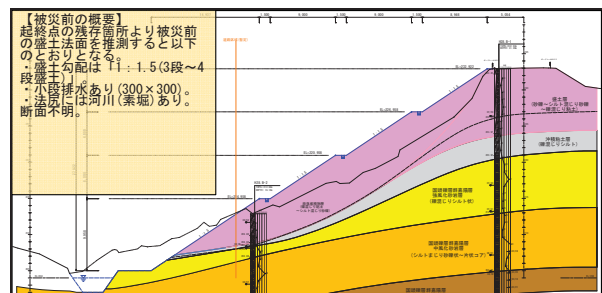
図. 6 既設の盛土のり面を再現した断面図

原形復旧とした場合、既設の盛土のり面は、図. 6に示すように、最大4段の盛土で、その前面勾配が $i=1:1.5$ となる。

盛土工指針等では、盛土高が約10mまでの勾配は $1:1.8 \sim 1:2.0$ である。しかし、被災箇所の盛土高は約27mで、同指針等に示される盛土高をはるかに超え、かつ勾配を同指針等よりも急な $1:1.5$ での復旧が求められ、勾配の安定性確保が問題点となった。

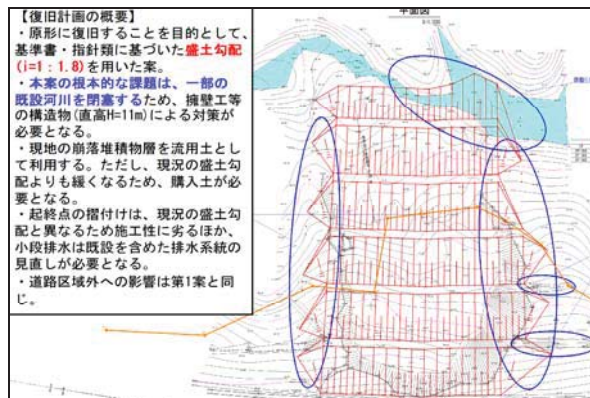
図. 7 盛土り面勾配1:1.8の復旧計画図

さらに、盛土り面勾配を1:1.8とすると、図. 7に示すように、のり面前面の河川を一部閉塞してしまうことが懸念された。

以上より、のり面の安定勾配はジオテキスタイルを用いた補強盛土により1:1.5の安定勾配を確保し、現地の崩落堆積物層を流用することで、土量バランスに配慮した。

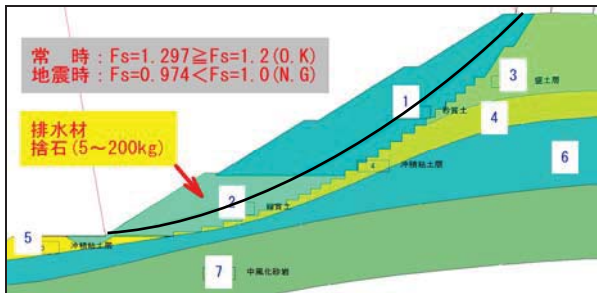
図. 8 安定解析に用いたモデル図(補強無し)

崩壊した土砂を盛土材として流用した、無補強の状態安定解析を実施した結果、

図. 8 に示すように常時の安全率は、 $F_s=1.297$ となり、計画安全率 ($F_s=1.2$) を上回る。しかし、レベル 2 地震動に対する安全率は、 $F_s=0.974$ となり、計画安全率 ($F_s=1.0$) を下回る結果となった。

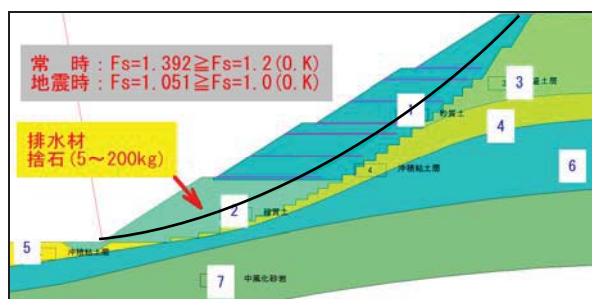
図. 11 安定解析に用いたモデル図(補強有り)

補強盛土による安定解析を実施した結果、図. 11 に示すように常時の安全率は、 $F_s=1.392$ 、レベル 2 地震動に対する安全率は、 $F_s=1.051$ となり、計画安全率を上回る結果を得た。

以上のように、ジオテキスタイル工を用いた復旧を行うことにより、レベル 2 地震動に耐え得る構造とすることができた。

さらに、のり面下端に排水材を設置し、間隙水圧の上昇を抑える対策とした。
