UAV 測量と合意形成を活用した綱取堤測量設計業務の報告

宮永和明¹・ 比屋根拓也¹

¹(株)沖縄建設技研(沖縄県浦添市字前田1124番地)

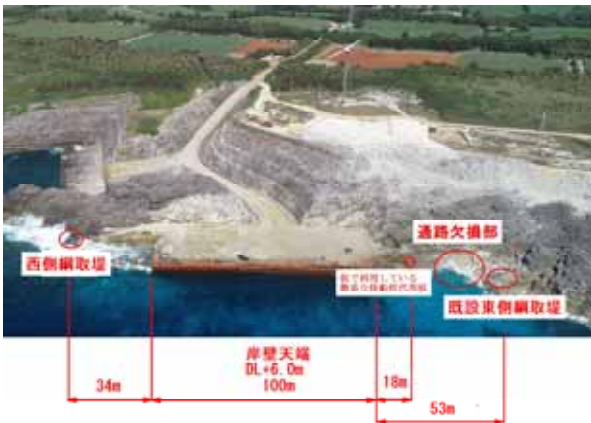
本港は、沖縄本島から東側に 370 km 離れた離島の生活拠点として利用されている。本港が位置する B 島は、石灰岩が 1000m の高さにまでせり上がって形成された世界的にも珍しい地形を有している。そのため、港から 1 km 沖合では 1000m 以上の水深を有しており、沖合の波は、海底変形の急激な変化を受け、増大して島へ来襲する。その到達波高は、国内最大級とも言われており、これまで幾度となく港湾施設が被災している。このような状況の中、写真-1 に示す定期船が利用する右側の綱取堤の通路が台風時の波浪により被災した。

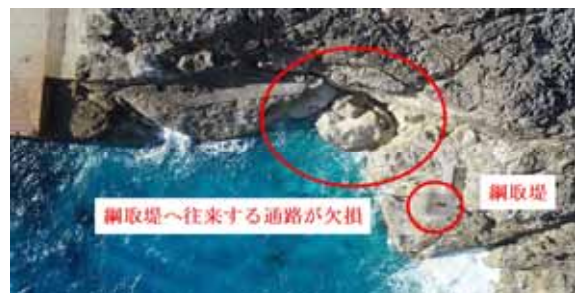
写真-3 被災箇所の現地状況

現場は、写真-3 に示すように綱取堤に向かう通路が基盤岩ごと決壊していた。業務着手時は、この状況から、難しい施工になると想定した。また、利用面では、複数の利用者から多方向の意見が出ると推測した。通常、このような状況では、時間を要すると想定されるが、1 日でも早く復旧を

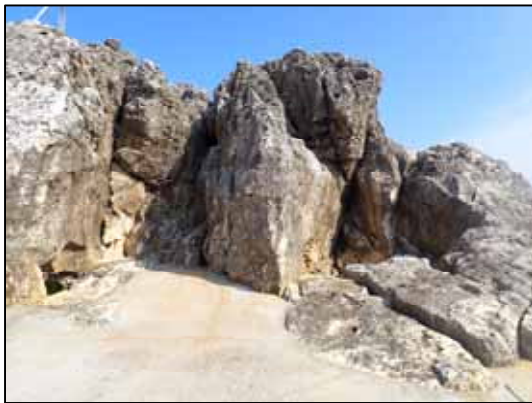
写真-4 現地周辺の岩の状況

綱取堤周辺は、複雑に切り立った岩に囲まれており、平版測量および対策案の比較検討のための3案の路線測量を、短期間で測量しなければならない。

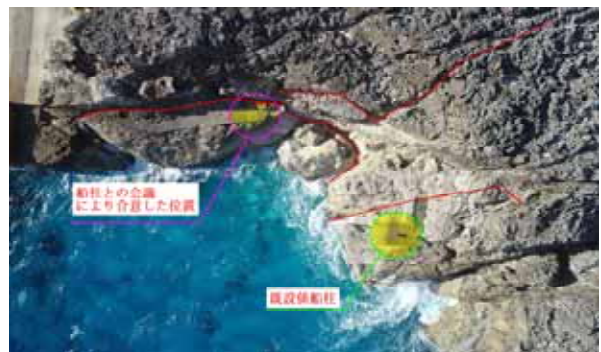
写真-6 現地状況

地形面：ドローンを用いて撮影した動画から、写真-6に示す設計対象地点に広がる大きな亀裂を確認した。

これは、将来的な構造物の安定性に関わるものであり、後に重要な情報となった。

その結果、写真-6に示す亀裂の状況から、これまで使用していた綱取堤自体の安定性が確保されておらず、いずれ台風時に消失する恐れがあること、また、現在の綱取堤を恒久的に利用するためには、通路の復旧を含めて高額なコストが必要となる事を理解してもらい、写真-6に示す位置で承諾を得た。
