# 建設コンサルタント業務におけるDX推進の事例と今後の課題

<sup>1</sup>(株)沖縄建設技研(沖縄県浦添市字前田1124番地)

キーワード: Digital Transformation、i-Construction、BIM/CIM、3次元モデル

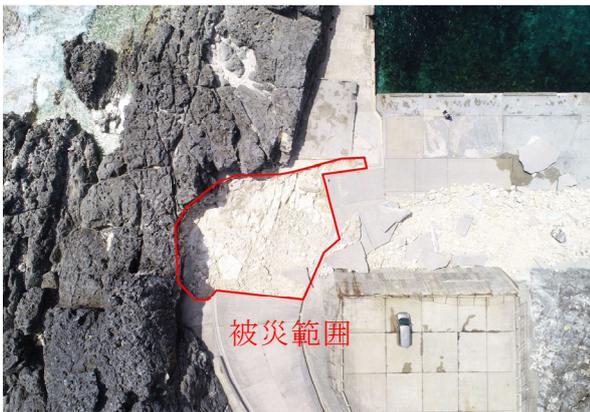
写真-1 被災した臨港道路

沖縄県の離島港湾において、令和2年の台風10号によって写真-1に示す臨港道路が被災した。当報文では、災害復旧事業における測量、設計業務の事例で、DX(Digital Transformation)の観点から業務を進めた事例を報告し、今後の課題について考察した。

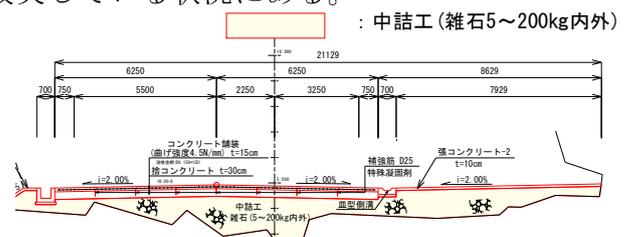
図-7 被災前の臨港道路の標準図

前述のとおり、対象の臨港道路は図-7に示す構造で約10年前に復旧したが、再被災している状況にある。

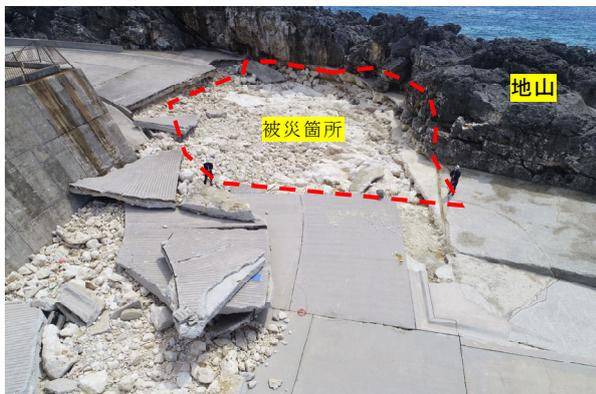
写真-4 被災状況

また、写真-4 に示す被災状況から、波浪等によってコンクリート舗装が破壊され、中詰した石材が流出していることが推定され、中詰工の改良が必要と考えた。

しかし、災害復旧の原則は原形復旧であることから、今回も過去と同様の構造で復旧した場合は、将来的に再々被災するリスクを有することが問題点であった。

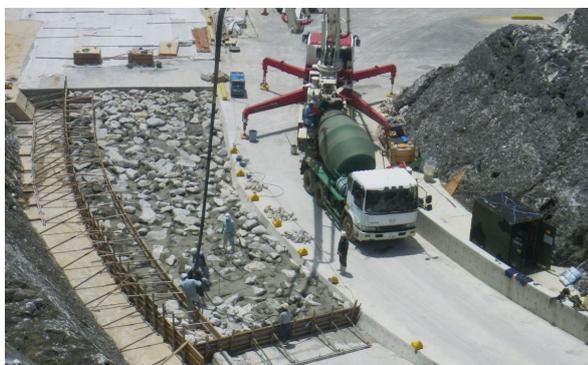
写真-5 他事業における中詰工の改良状況  
一方で、対象港は特殊な環境であるた

写真-5 に示すとおり、他事業での経験から、対象港湾では中詰材をコンクリートと石材で混合し、強固な構造に改良することが有効な方法となっている。

しかし、離島のためコンクリートは47千円/m<sup>3</sup>と高額であり、原形復旧に比べて約23,000千円/式と割高で、中詰工を改良する必要性を定量的に評価することが求められた。

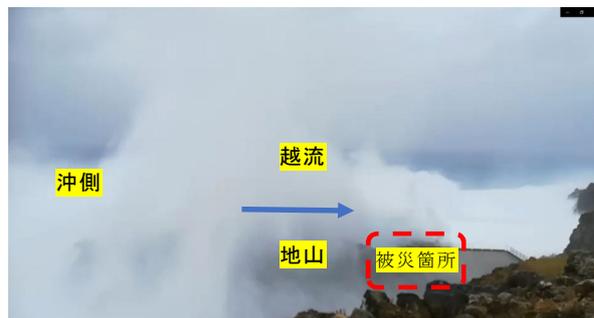
写真-6 台風時の現地状況 (地元住民)

写真-6 に示すようにスマートフォンの普及により、地元住民が台風時の動画を撮影していた。

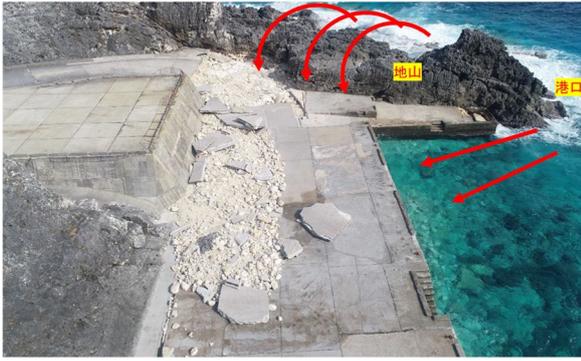
写真-7 現地状況から推計した被災メカニズム

収集した台風時の動画や、写真-7 に示す被災範囲、コンクリート殻等の集積状況から、臨港道路側の地山を大きく越流した状況に着目した。

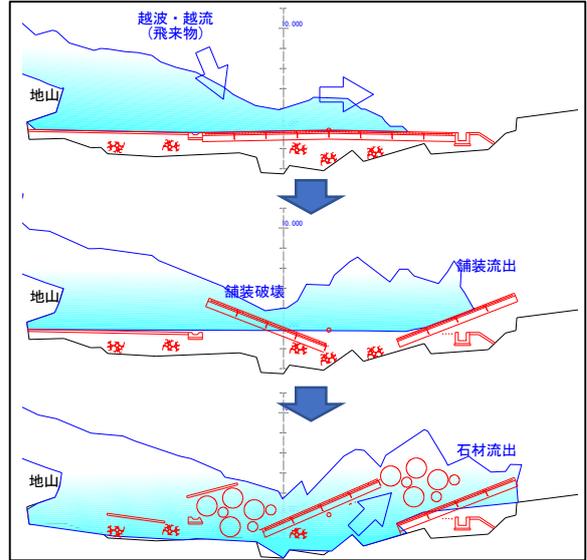
図-9(2) 被災メカニズム

以上から、当災害が発生したメカニズムとして、図-9 に示すように台風時の越流や漂流物の影響でコンクリート舗装が破損、中詰め材が流出したため、被災範囲が拡大していったものと推定した。

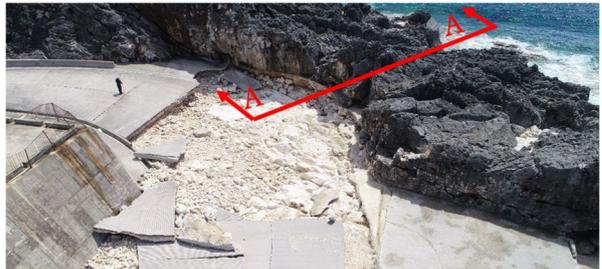
写真-8 越流状況を示す断面の位置

また、津波越流に対する安定照査式を用いるため、波浪変形計算を実施のうえ到達した波高を算定し、写真-8 および図-10 に示す越流の状況を再現した。
