損傷した臨港道路の現地調査および修繕設計事例

○宮永 和明¹・○洲鎌 実吉・○比屋根 拓也¹

¹(株)沖縄建設技研(沖縄県浦添市字前田1124番地)

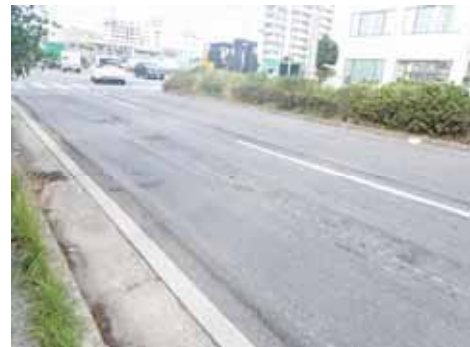
このような利用状況のもと、舗装には、写真-2に示すように走行の安全性に支障を来しかねない大きなわだち掘れやひび割

れが確認された。

写真-2 臨港道路の損傷状況

の健全度、残存等値換算厚による舗装の耐力を評価した結果、A 路線で表層切削オーバーレイ工法、B 路線で表層・基層切削オーバーレイ工法、C 路線については、表層～路盤までの打換え工法を選定した。

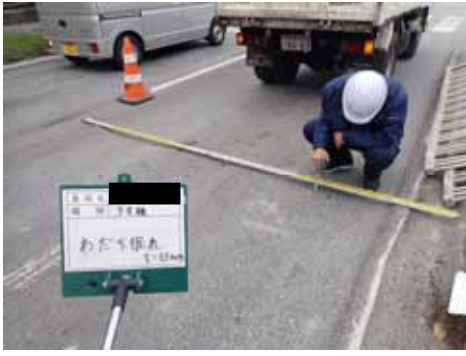
写真-5 わだち掘れ量の計測状況

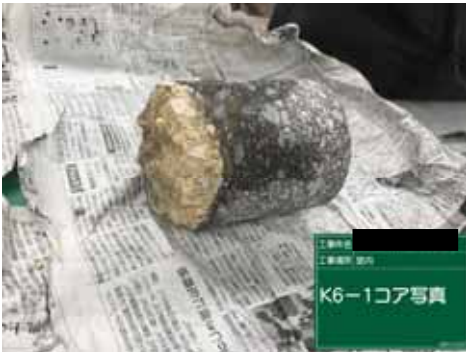
損傷の程度にばらつきがあることから、わだちの程度を大、中、小に分けてコア採取することで、舗装構造内の損傷と表面損傷の程度の関係性が明確になるのではないかと考え、調査を提案し承諾を得て実施した。その結果、わだち掘れが最も深い箇所では、写真-6の通り、基層まで変形しており、損傷が中と小程度の範囲では、写真-7の通り、基層は健全であった。以上から、基層まで打ち換えが必要な路線と表層のみで済む路線を判断することが出来た。

写真-6 基層まで損傷が及んだコア

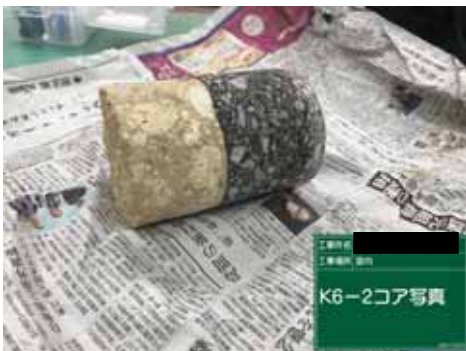
写真-7 基層が健全なコア

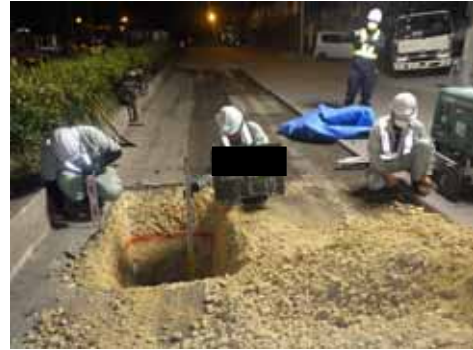
また、開削調査は、路床・路盤とアスファルト混合物層下面を比較的広範囲にわた

って直接目視できるため、既設舗装に関して不足していた情報を確認することができ、残存等値換算係数法等、定量的な評価方法に活用できた。なお、本調査は、速やかに実施するため、夜間工事で行った。

写真-8 開削調査状況
