老朽化したボックスカルバートの管更生工による対策事例

宮城 敏明¹・屋良 隆司¹・牧野 敏明¹・○泉水 雄太¹

¹ (株) 沖縄建設技研 (沖縄県浦添市字前田 1124 番地)

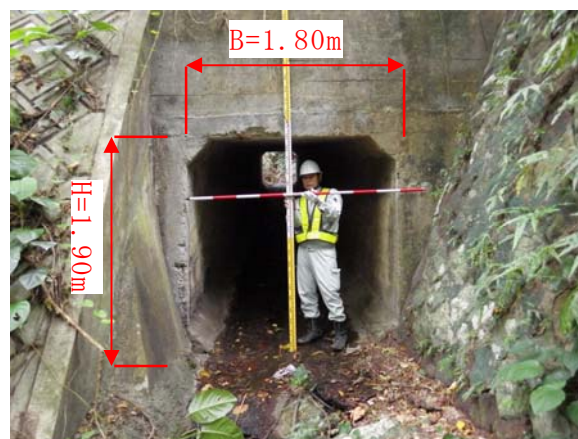
写真-1. ボックスカルバート吐口部

対象構造物となるボックスカルバートは、施工から 30 年以上経過した現場打ちのボックスカルバートで、最大土被り約 7m、海岸線から約 500m 地点に位置する。図-1 および写真-1 に示すように、高さ 1.9m×幅 1.8m×延長 21.0m の道路下を通る横断暗渠工である。

ボックスカルバート工の呑口部付近は沢地形となっており、効果的に水を集めることができる。その水を吐口部にて排水し、排水された水は自然に水路まで流れる構造である。

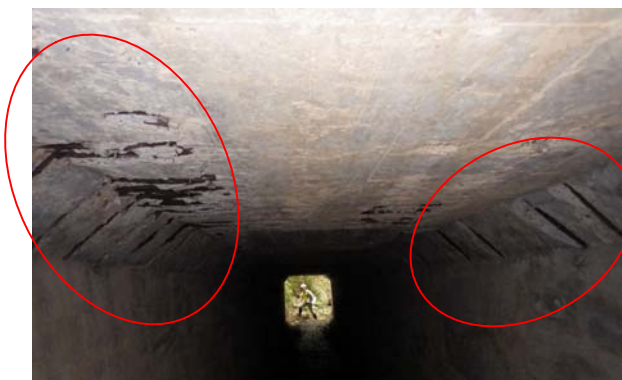
写真-2. 鉄筋露出状況

点検結果より、本ボックスカルバートでは、頂版およびハンチ部において、全体的にコンクリートが剥離し、鉄筋の露出が確認された。また、露出している鉄筋腐食の進行が著しい状況であった(写真-2 参照)。さらに、底版部においては、底版コンクリートの磨耗による劣化が確認された(写真-3 参照)。

今後、部材の損傷が進行した場合、カルバート工本体が損壊することにより、道路アスファルト舗装への亀裂や段差等の変状が発生すると考えられた。変状が進行することで第三者に被害につながる恐れがある。

よって、本ボックスカルバートは、早急な対策が必要と判断して、『×異常あり(重大)』と判定した。

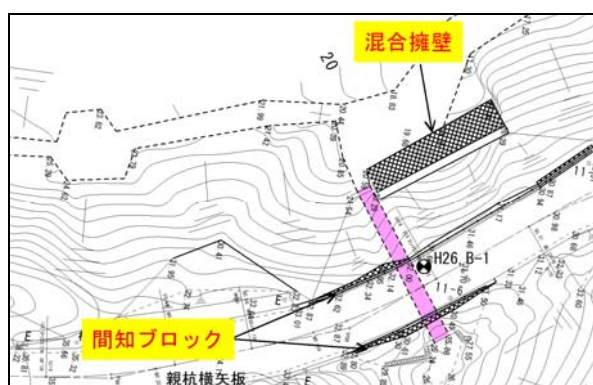
図-3. カルバート周辺の構造物

対象構造物周辺は、図-3に示すように間知ブロック積擁壁や混合擁壁が隣接している。また、図-4に示すように最大土被りが約7mであり、ボックスカルバート下の支持地盤は非常に密な礫岩である。構造物を新設する際には周辺構造物に対する影響が大きくなり、仮設工としてダウンザホールハンマ工による土留壁が想定され、費用の増大が課題となった。

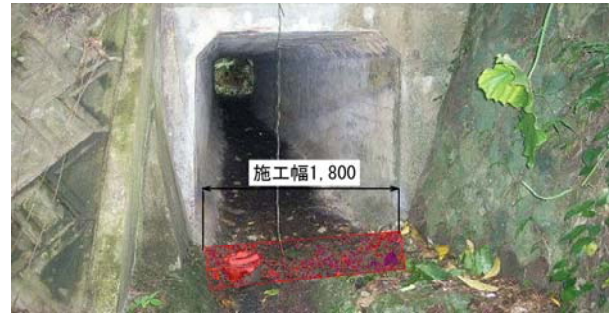
写真-6. 根固め工設置箇所

高耐圧ポリエチレン管の粗度係数は $n=0.010$ であり、既設カルバートの粗度係数 $n=0.015$ より小さい値となる。そのため、吐口部での洗掘防止対策が必要である。

洗掘防止対策は、図-9 に示すようにカルバート吐口部にて、かご工による根固めを行った。かご工により洗掘防止および流速を低減させる仕様とした。また、カルバート吐口部の両サイドは擁壁が設置されているため、カルバート内空幅に

かご工を設置するものとした。かご工は2段積みとし、自然水路箇所まで導ける仕様とした。
