既設の構造評価を考慮したアスファルト舗装の検討

○外間勝貴¹・新垣 政弥¹・屋良隆司¹

¹(株)沖縄建設技研（沖縄県浦添市字前田1124番地）

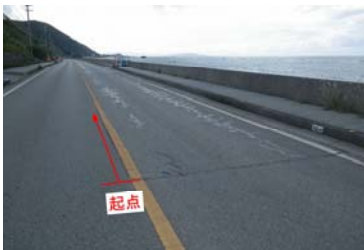
国道 58 号の車道部一部区間において、ひび割れが顕著に表れていることが確認された。その状態は亀甲状に表れていた。その状況を写真-1～3 に示す。

写真-1 起点部におけるひび割れ状況

既設の残存等値換算厚は、必要 TA=17cm に対し $T_{A0} = 11.7 \text{ cm}$ となった。ひび割れの状態が亀甲状であること、さらには周辺立地条件から大型車交通量の増大が見込められないことを踏まえると、As 舗装を主体とする舗装材料の経年変化による劣化が原因と考えられた。

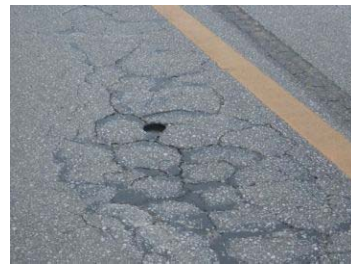
写真-2 中間部におけるひび割れ状況

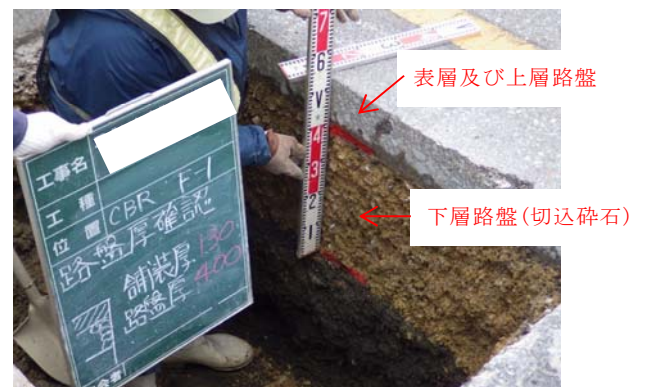
As 系材料の厚さ、構成材料および粒径は、表層において厚さが 5cm、構成材料は密粒度 As コン、最大粒径が 20~31mmであった。上層路盤においては、厚さが 8cm、構成材料は瀝青安定処理材、最大粒径が 19~32mmであった。下層路盤については、写真-4 に示すとおり厚さ 40cm、構成材料は切込砕石であった。

写真-4 下層路盤の状況

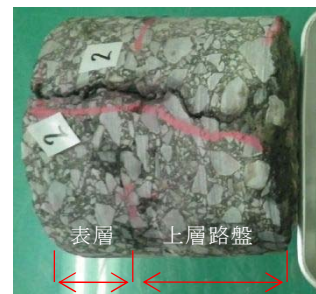
ひび割れは、表層から上層路盤の下端まで達している状態にあった。その状態を写真-5 に示す。

写真-5 コアの状況

As 系材料による表層、上層路盤はコアの目視観察から、ひび割れの影響が大きいと考えられた。したがって、既設舗装を完全に撤去した上で、下層路盤を有効利用する舗装構成を検討した。
