# 道路事業に伴う海岸環境（砂浜）の経年変化について

株式会社 沖縄建設技研（〒901-2126 沖縄県浦添市宮城三丁目7番5-103号）

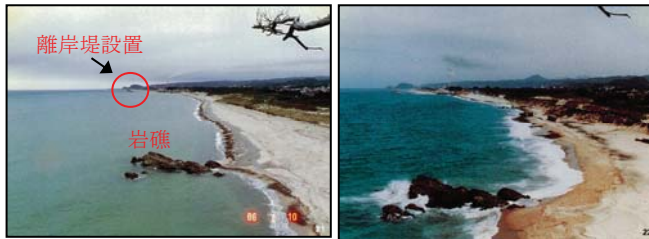
我が国では、戦後、急速に進んだ開発により、国土が大きく変貌し、良好な自然環境が次々と失われ、快適な生活を営むうえでも問題が生じてきた。海岸浸食も問題の一つであり、人工構造物の設置により局所的な海岸浸食が生じ、写真-1、写真-2のように、岩礁背後の海浜が大きく浸食される等、著しく変貌した箇所も多い。

写真-1 島根県江津海岸  
(1986年7月撮影)

写真-2 島根県江津海岸  
(1987年4月撮影)

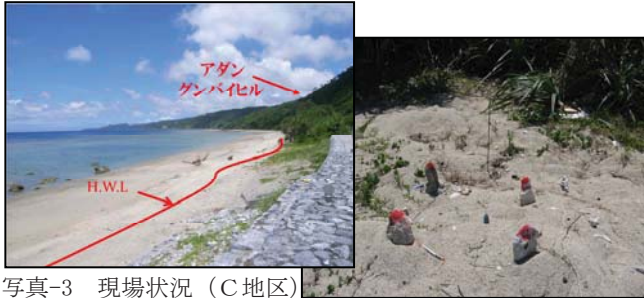
本業務箇所の現場状況（C地区）を写真-3に示す。道路際に親水性護岸が設置されているが、その前面は砂浜が広がり、海岸特有のアダンやグンバイヒルガオなどの地被類が生育している。東シナ海が広がり、風光明媚な箇所となっている。砂浜は、ウミガメの産卵箇所にもなっており、写真-4に示すように、産卵期（5月～8月頃）には、多くのウミガメが産卵する箇所でもある。

写真-3 現場状況（C地区）

写真-4 ウミガメ産卵箇所

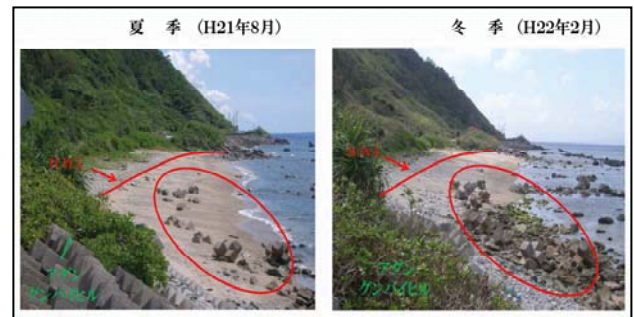
写真-6 A地区 夏季・冬季の砂浜状況

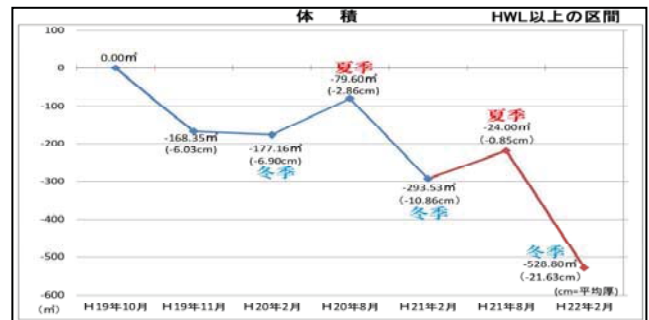
##### 1) HWL以上の区間 (図-7)

- ・冬季から夏季にかけて砂の量が増加傾向
- ・夏季から冬季にかけて砂の量が減少傾向
- ・全体的に減少傾向

図-7 体積の経年変化 (B-3地区: HWL以上の区間)  
(平成19年10月～平成22年2月)

A地区、C地区については、冬季から夏季にかけて砂の減少傾向が見られ、夏季から冬季にかけて増加傾向が見られる。B地区は、冬季から夏季にかけて砂の増加傾向が見られ、夏季から冬季にかけて砂の減少傾向が見られる。B-3地区は、全体的に砂の減少傾向となっており、ヒアリング、現況状況と一致している。

今後の予想としては、A、C地区は、夏季にかけて砂の減少、冬季にかけて砂の増加のサイクルが継続すると思われる。B-3地区については、増減は繰り返すものの、全体的に年々減少していくものと思われる。

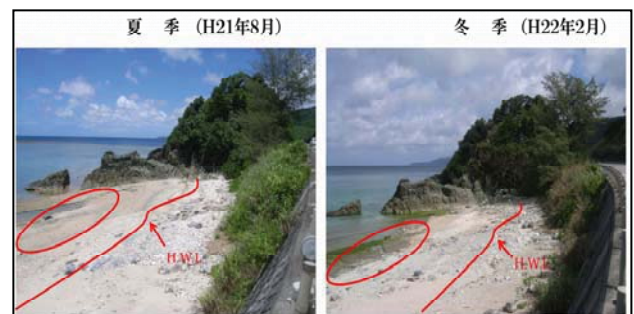
写真-7 B-3地区 夏季・冬季の砂浜状況
