既設の構造評価を考慮したAs舗装の検討

新垣政弥、外間勝貴

株式会社 沖縄建設技研（〒901-2126 沖縄県浦添市宮城三丁目7番5-103号）

ここでは、既設の構造評価を考慮した、アスファルト舗装(以下、As舗装と略称する)の検討について報告する。

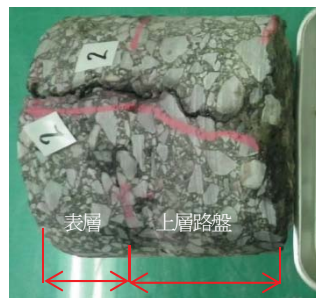
写真-3 コアの状況

As 系材料の厚さ、構成材料および粒径は、表層において厚さが 5cm、構成材料は密粒度 As コン、最大粒径が 20~31 mm であった。上層路盤においては厚さが 8cm、構成材料は瀝青安定処理材、最大粒径が 19~32 mm であった。

ひび割れは、表層から上層路盤の下端まで達している状態にあった。その状態を写真-3 に示す。

As系材料による表層、上層路盤はコアの目視観察から、ひび割れの影響が大きいと考えられた。したがって、既設舗装を完全に撤去した上で、下層路盤を有効利用する舗装構成を検討した。

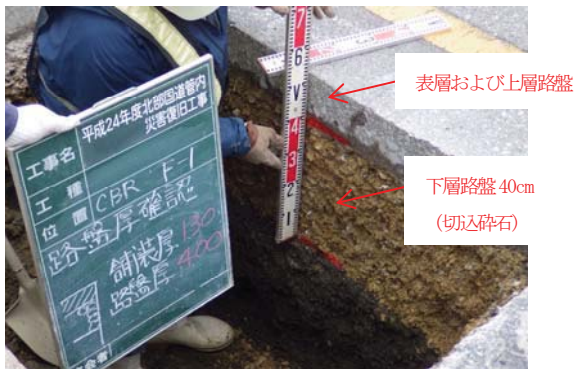
写真-4 下層路盤の状況

下層路盤は、厚さが 40cm、構成材料は切込砕石であった。下層路盤の状況を写真-4 に示す。
