降雨時に打設されたコンクリート構造物の性能評価とその対策

牧野敏明・外間勝貴

¹ (株) 沖縄建設技研 (沖縄県浦添市宮城3丁目7番5-103号)

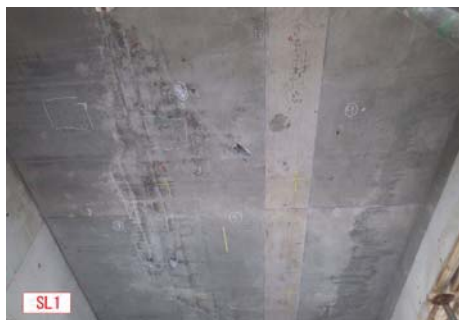
写真-1 に、スラブ東側の雨がかり部を示す。スラブ下面には、白色のシミのような跡が見られ、スラブ表面にはレイタンスのような不良部分が見られた(写真-2 参照)。この不良部については、以下、ノロと呼称する。

写真-1 スラブ下面(天井)

雨がかり部のスラブ下面は、正常なコンクリートでは見られない、縞模様が顕著に見られた。打音調査においては、縞模様の箇所で、鈍い音の箇所があった。

コンクリートは、ひび割れ等の箇所から、炭素ガスや雨水などが侵入することで劣化するため、補修工法は、表面被覆工法により、劣化因子の侵入を予防し、耐久性の向上を図ることとする。

スラブの曲げ強度の不足に対して、補強材を追加する方法として連続繊維シート接着工法により補強を行う。連続繊維シート接着工法は、コンクリート表面に繊維シートを貼付ける構造となるため、防水性もあることから、表面被覆と同様な効果も期待できる。

炭素繊維シートの接着後、スラブ下面に仕上げ塗装を行うことで、コンクリートの表面を被覆する。この被覆により、劣化因子の侵入を防止する。

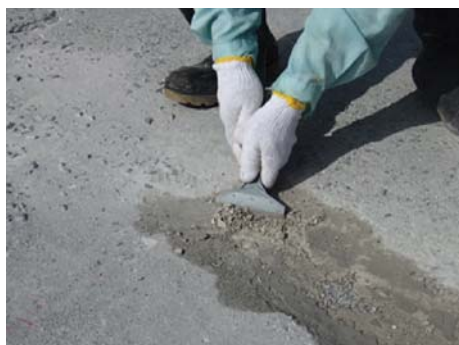
写真-2 スラブ上面(ノロ部)

部分的にノロが確認されたが、ノロ以外の箇所では、打音調査による異常はなかった。

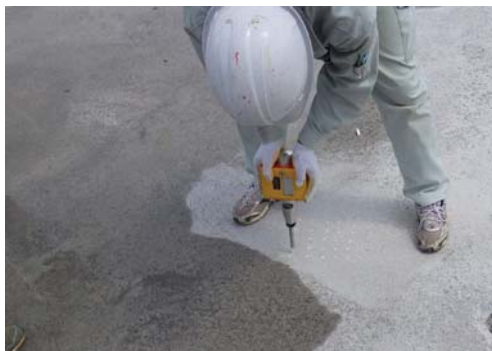
②反発度法(シュミットハンマー)による試験(写真-3)

コンクリートの設計基準強度は 24N/mm^2 であり、強度推定試験を行い、設計基準強度と比較した。表-2 に反発度法による試験結果を示す。

健全部は、28~33N/mm²となり、雨がかり部では、17~32N/mm²となった。一部で設計基準強度未満の箇所があった。

写真-3 反発度法による調査状況

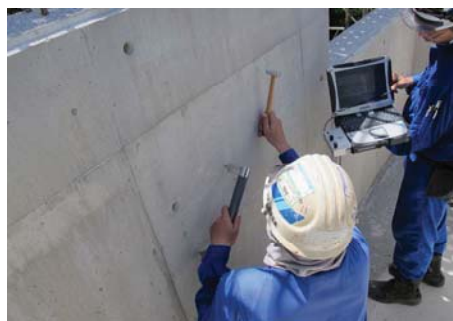
③ 衝撃弾性波試験 (写真-4 参照)

衝撃弾性波試験は、コンクリート表面の気泡や不陸の影響を受けずに広範囲の調査ができるため、反発度法に比較して信頼性の高い調査が行える。表-3 に衝撃弾性波の試験結果を示す。

健全部は、30.2~35.6N/mm²となり、雨がかり部では、7.5~39.9N/mm²となった。一部で、設計基準強度未満の箇所があった。

写真-4 衝撃弾性波試験の状況

スラブ下面においては、反発度法による試験結果より、50箇所中12箇所が設計基準強度未満となり、衝撃弾性波試験においても、19箇所中3箇所が設計基準強度未満となる。スラブ下面では、全体的に健全部に比べコンクリート強度が小さい結果となった。

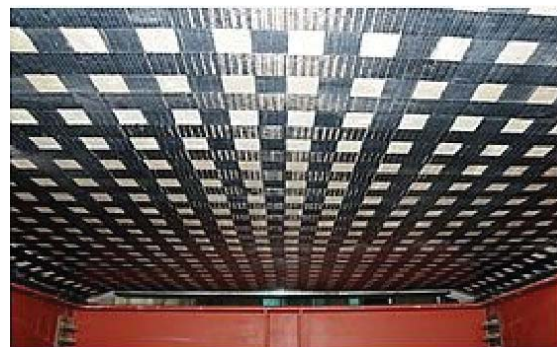
写真-5 連続繊維シート接着工法による施工例

炭素繊維シート(t=0.111mm)をスラブ下面に接着することで、モーメント作用時のコンクリート応力度は、許容応力度内となり、要求性能を満足する。
