国道における道路基準点の整備に関する観測事例

當山 忍¹・洲鎌 実吉¹

¹ (株) 沖縄建設技研 (沖縄県浦添市宮城三丁目 7 番 5-103 号)

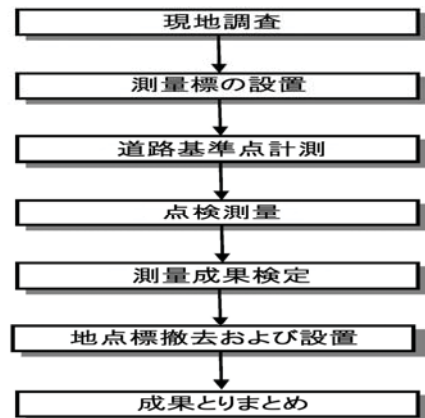
図-2 作業フロー図

道路基準点計測整備作業について 図-2 に作業フロー図を示す。

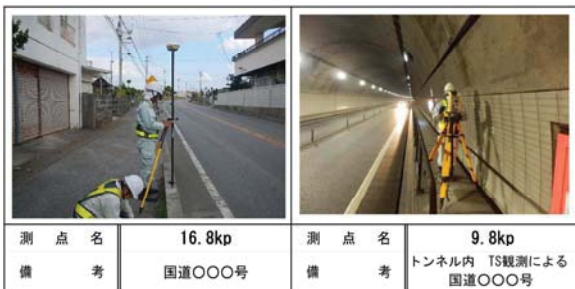
写真-2. 観測状況

仮想基準点は、キロポスト区間毎に 1 点設定した。そのことで観測手簿、観測記簿等の利便性を図った。

障害物等により衛星受信が不可能なトンネル内（延長約 14 km）については、TS 測量の結合単路線方式により観測を実施した。

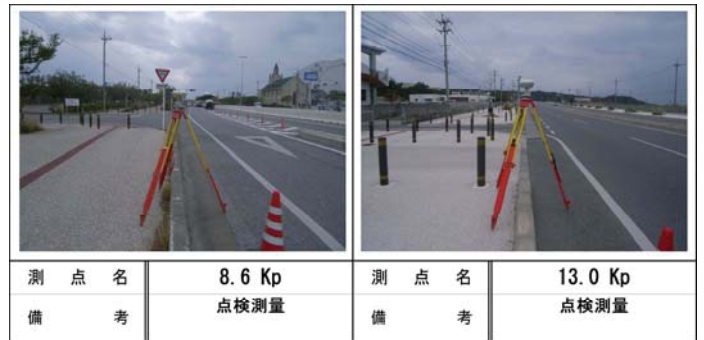
写真-3. 点検測量観測状況

点検測量を行う箇所については、特に制約がないことから「衛星数の受信しやすく上空の視界が良い」24 点を選定した。点検測量は、GNSS 測量機 3 台による 60 分以上の 3 点同時観測により行った。写真-3 に点検測量観測状況を示す。

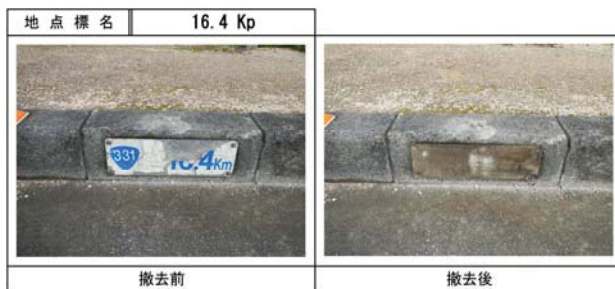
写真-4. 地点標撤去状況

地点標の撤去については、表示が確認できない箇所の地点標を89枚撤去した。地点標の設置については、都市部でルート標示有を52枚、山間部でルート標示なしを57枚、合計109枚の地点標を設置した（写真-4、-5参照）。
