利便性向上を目的とした狭隘歩道の拡幅について

牧野 敏明¹、當間 優樹¹

¹ (株) 沖縄建設技研 (沖縄県浦添市字前田 1124 番地)

キーワード:張り出し部材、拡幅、杭基礎、人力施工

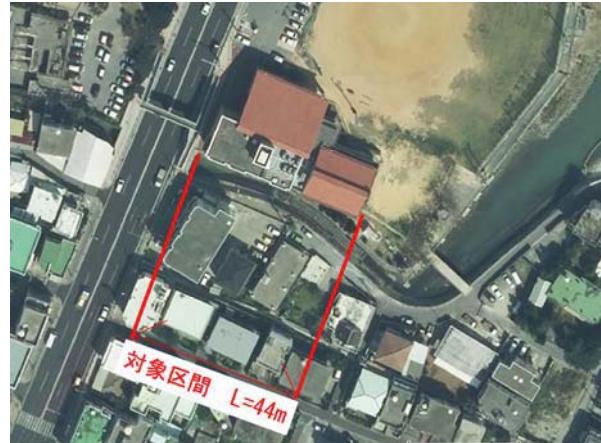
写真-1 設計箇所

沖縄県の南部地域に位置するY町では、河口付近近くの狭隘な歩道が地域住民に広く利用されている（写真-1）。また近年では、観光の振興を目的とした地域づくりが計画されており、近隣には、観光資源となる「尚家の東御廻りの儀式」が行われた拝所があるため、当該歩道の観光利用も増加している。加えて、この拝所は聖地であるから、歴史的背景を考慮した景観にしてほしい地元の要望もあった。

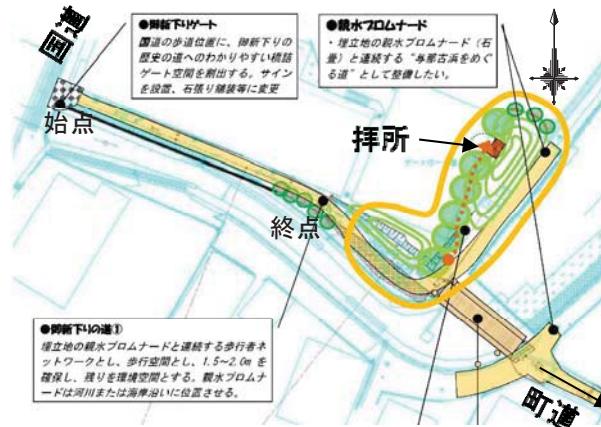
図-1 整備計画の基本イメージ

歴史的背景をもとに図-1に示す整備計画を提案した。西側の国道を起点とし、東側の拝所や、石張り舗装による整備済みの町道の方向へ来訪者を引き込み、また利用しやすさに配慮した滑らかな線形を計画している。国道側の歩道にはサインを設置し利用者のわかりやすさに配慮し、歩道部分については、石張り舗装とすることで近隣の整備済み町道との整合性を図るとともに、明るい雰囲気となるように計画した。

図-1右上に示した拝所は、観光ガイドブックに記載されており、本計画箇所で

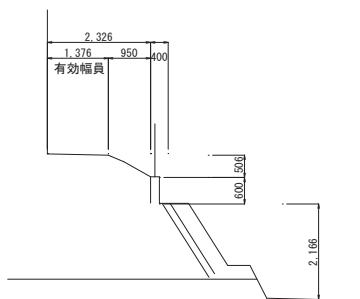
図-2 現況断面

しかし、現況断面は、図-2 に示すように有効幅員が約 1.4m であり、既設護岸と既設建築物が近接している状況であった。このため、歩道部の有効幅員 3m を確保するためには、構造物を河川側に設ける等の方法により拡幅する必要があった。

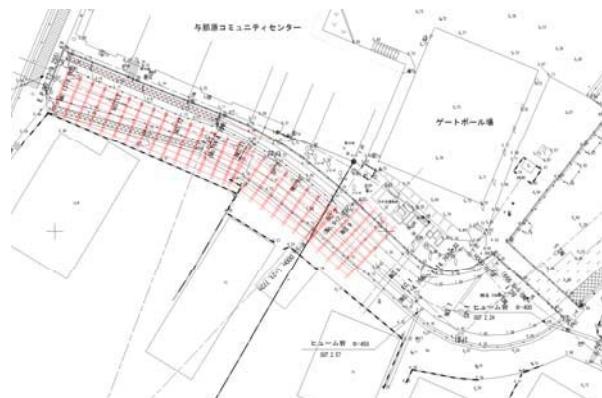
図-3 仮設平面図

河川側への拡幅工事を行うためには、現場が狭隘であることから重機使用のための施工空間を河川上に設ける必要があり、図-3 に示す大規模な仮設が必要となる。資機材搬入のための仮設費について試算したところ、仮設費が本設費を上回る可能性があり、不合理と考えられた。

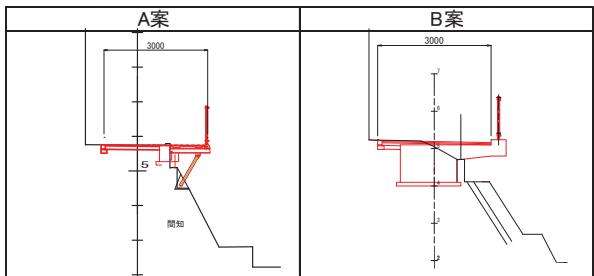
図-4 張り出し方法の比較

一般的な建設機械を用いる工法では大規模な仮設が必要となるため、仮設費を抑えるために人力による施工が可能である構造を検討した。有効幅員 3m を確保するため、河川側に歩道を約 1.5m 張り出させる方法として、以下の 2 案が考えられる（図-4）。

A 案. 鋼部材による組み立て式の張り出し構造

B 案. 護岸背面にフーチング基礎を設けた RC 構造

A案では、護岸に張り出した部材の荷重が直接作用することになるが、護岸の設計資料がないため既設護岸の安定を確保するために護岸の改修が必要である。またB案においても、基礎の荷重が既設護岸に影響を及ぼす。

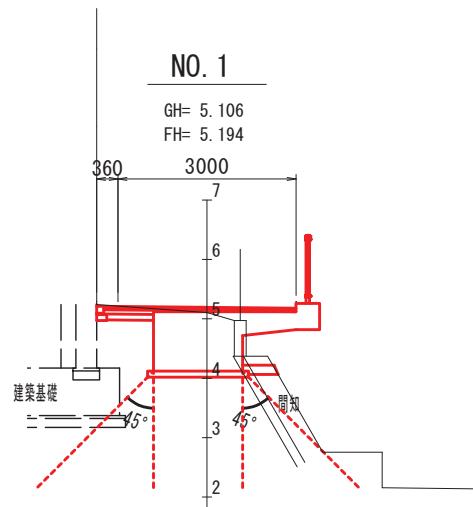
図-5 荷重の影響範囲

河川側に張り出した構造部材を設置すると、既設構造物に近接していることから荷重の影響は避けられない(図-5)。前節の議論から、近接構造物に影響を及ぼさず経済的な計画を立案することが課題となる。下記に解決策を示す。

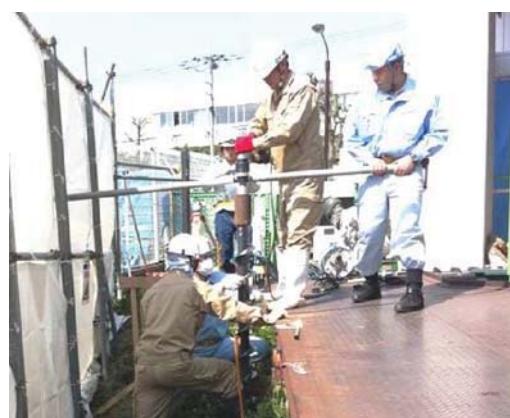
写真-2 小型回転杭(施工例)

ため、杭体として、小型回転杭(写真-2)とH型鋼杭を比較した。

小型回転杭は、杭径約80mmの人力施工が可能な杭であるが、杭1本あたりの許容支持力は小さいため、杭本数が多くなり、経済性、施工性で不利となる。

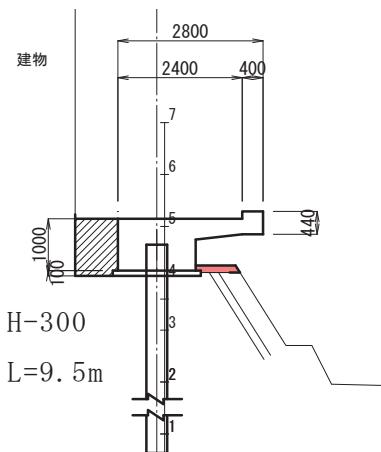
図-6 標準断面

RC 部材の耐久性向上のために、エポキシ樹脂塗装鉄筋を用い、塩害による劣化を予防する構造とした。張り出し構造の標準断面を図-6 に示す。

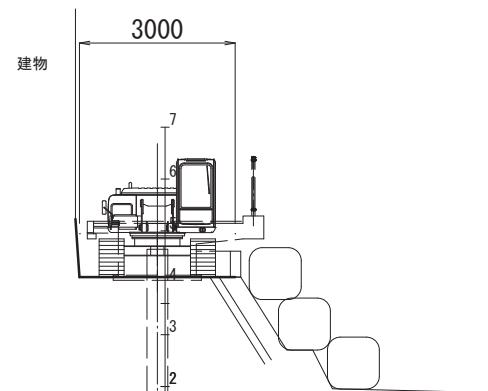
図-7 施工幅員の確保

現場条件から人力施工が基本となるが、資材搬入や小型杭打機の利用を考慮し、幅員 3m を確保するため、台形断面となっている護岸天端を約 50cm 程度切り下げて、護岸天端部に幅員 3m を確保する計画とした(図-7)。
