現状の駐車スペースを確保した法面对策に関する設計事例

○屋良 隆司¹ ・ ○泉水 雄太¹

¹(株)沖縄建設技研 (沖縄県浦添市字前田 1 1 2 4 番地)

キーワード：法面崩壊、自立山留め式擁壁、鉄筋挿入工、現場吹付法枠工

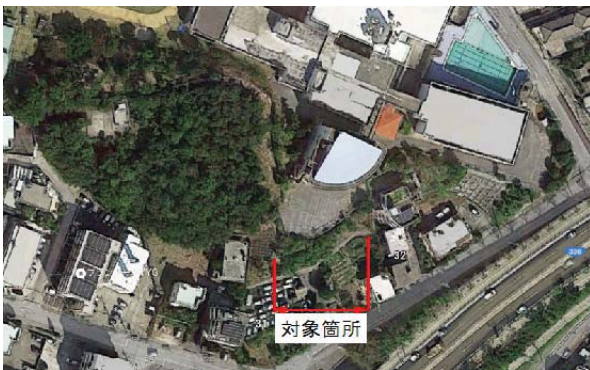
対象箇所は沖縄県中部に位置し、周辺には住宅などが密集する市街地であった。対象法面の背後には小丘が残っており、当該箇所はやや尾根状地形を呈していた(写真.1 参照)。その法面において、法面崩壊が発生すると、周辺住宅への土砂流出、法面上方の駐車場の崩壊などの二次災害の恐れがあった。

写真.1 対象箇所

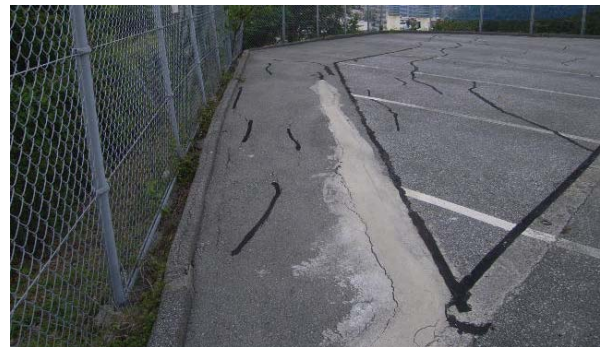
写真.2 に示すように駐車場として使用されている敷地のアスファルト舗装に多数の亀裂が確認された。当該箇所は、過去数度にわたってアスファルト舗装の補修を行っているが、亀裂の進行を抑えられていない状況であった。

写真.2 法面上方のアスファルト舗装状況

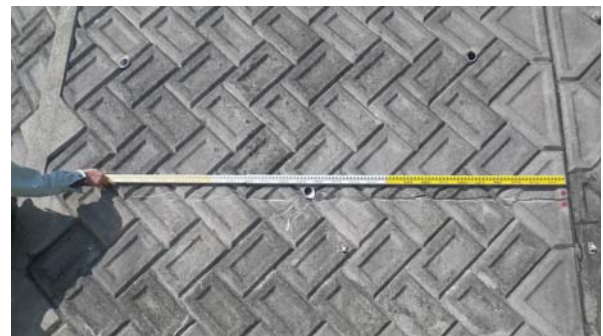
写真.3 に示すように法面下方の間知ブロック積擁壁に亀裂が確認された。擁壁に水平方向の亀裂が確認されたことから、擁壁背後から大きな土圧が作用されているものと想定された。

写真.3 法面下方の擁壁亀裂状況

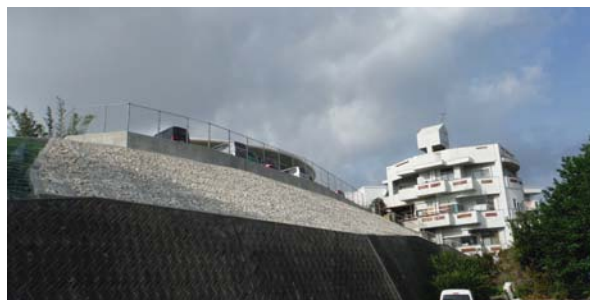
写真.4 完成後の法面状況
