# UAVを用いた空中写真による三次元点群測量について

株式会社 沖縄建設技研 (〒901-2102 沖縄県浦添市字前田 1124 番地)

キーワード： UAV、GNSSローバー、三次元点群測量

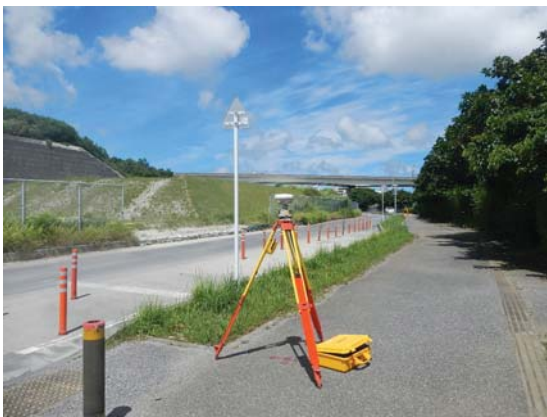
写真-1 スタティック法による点検測量  
表-1 スタティック法による点検値

既存の基準点は、平成 13 年度に設置された 3 級基準点成果を与点とした 4 級基準点で日本測地系の成果であることから世界測地系に座標変換を行った。与点である 4 級基準点 A、B の点検測量を GNSS 測量機を用いて電子基準点を与点としたスタティック法により実施し表-2 の成果を得た(写真-1)。

点名	X 座標	Y 座標	標高
A	22,391.300	23,740.623	24.597
AS (点検)	22,391.373	23,740.484	24.618
差	+0.073	-0.139	+0.021
B	22,401.253	23,673.900	24.265
BS (点検)	22,401.321	23,673.764	24.284
差	+0.068	-0.136	+0.019

表-1 の結果から世界測地系に変換した座標を採用するとマニュアルの計測誤差の制限±0.05m以内に収まらないことがわかる。

検査実演で用いる GNSS ローバーは、ネットワーク型 RTK 法 VRS 方式で電子基準点を使用し配信事業者から補正情報の取得によって座標を決定することから 4 級基準点は、GNSS 測量スタティック法による点検値を採用することで座標系を一致する方法で行った。

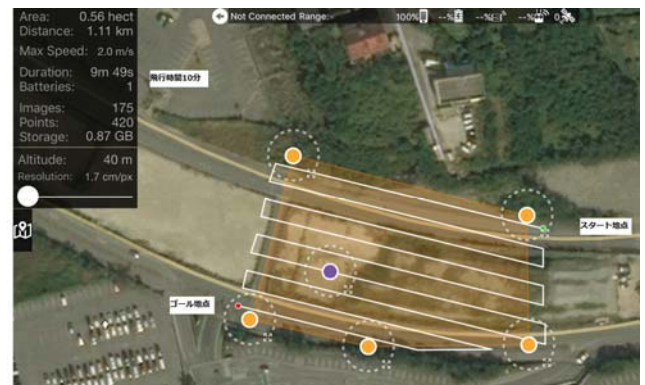
図-4 飛行計画

図-4 に飛行計画を示す。撮影高度は 40mとし隣接空中写真との重複率は 90%、隣接コースとの重複率 90%とした。マニュアルにおける重複率は、隣接空中写真間で 90%以上、隣接コースの空中写真間で 60%以上と規定されている。

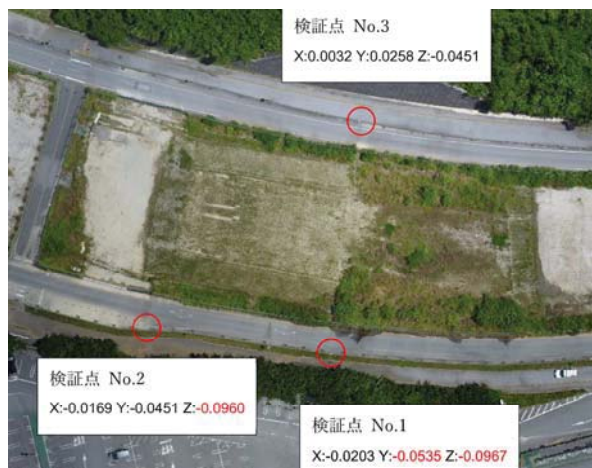
写真-4 検証点

撮影高度40mでの検証点における計測誤差は表-2、写真-4に示すとおり制限±0.05m以内が確保されていない結果となった。

点名	X座標	Y座標	標高
検証点 NO.1	-0.0203	-0.0535	-0.0967
検証点 NO.2	-0.0169	-0.0451	-0.0960
検証点 NO.3	+0.0032	+0.0258	-0.0451

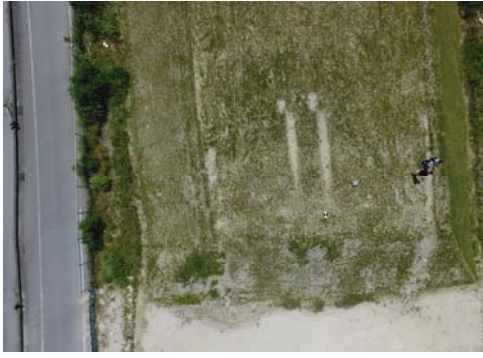
写真-5 撮影高度 25m

計測誤差の制限は標定点と検証点における座標の誤差は、平面位置、高さとも全て0.05m以内であることと規定していることから、誤差を制限内に収めるために再度、標定点及び検証点の位置を検討し、検証点を新たに1点追加して検証点4点とし標定点の位置を狭めて配置した。撮影高度を25mとした撮影を行い表-3の結果を得た(図-6、写真-5)。

点名	X座標	Y座標	標高
検証点.1	-0.0472	+0.0108	+0.0098
検証点.2	-0.0257	+0.0398	+0.0252
検証点.3	-0.0096	+0.0349	+0.0158
検証点.4	-0.0393	+0.0045	+0.0119

公共測量におけるUAVの使用に関する安全基準(案)平成28年3月国土交通省国土地理院において、地上の構造物から30m以上の距離を確保した運航(航空法に基づく承認を得る必要のない方法)を原則としていることから、今回、撮影高度を40mで設定した結果、計測誤差の制限以内に収めることが出来なかった。マニュアルにおいて、撮影高度は、三次元点群データの高さの精度を最大0.05mとすると、地上画素寸法が0.01mとなるように使用するデジタルカメラの画素サイズと焦点距離から決定することとなっている。今回、使用した無人航空機DJI Phantom4に搭載されているデジタルカメラの性能から撮影高度は23.148mになることから撮影高度を25mとし撮影範囲を敷地内で行うこととし再計測を行った。

撮影高度を40mから25mに下げることによって計測精度の向上が確認された。

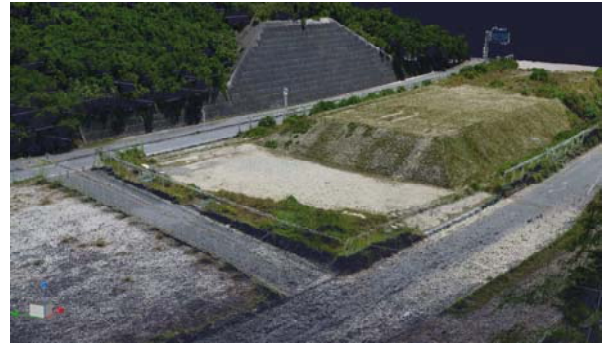
図-7 三次元点群データ

計測成果を基に写真測量ソフトウェアにより、三次元点群データ(図-7)を作成した。
