UAV 写真測量及びマルチビームを用いた深淺測量の事例

株式会社 沖縄建設技研（〒901-2102 沖縄県浦添市字前田 1124 番地）

キーワード： UAV 写真測量、三次元点群データ、マルチビーム

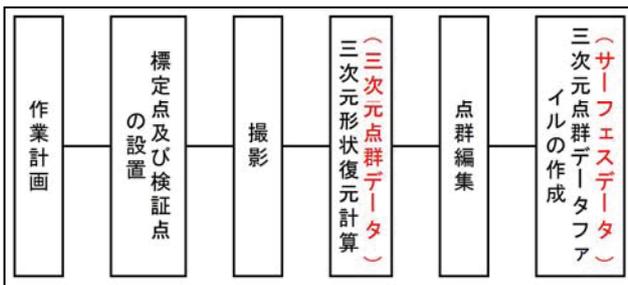
図-1 作業フロー

UAV 写真測量業務は、土質・地質 CIM モデルに必要となる三次元点群データ及びサーフェスデータを作成することであった。作業の流れを図-1に示す。

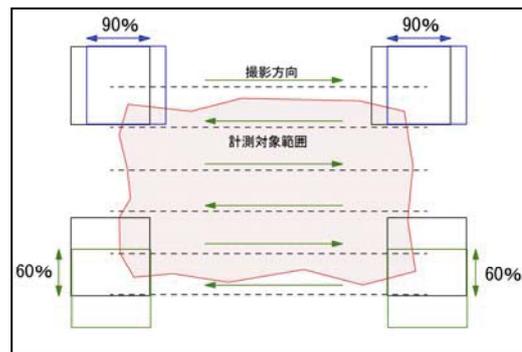
図-2 重複率図

測量範囲、飛行高度70m、飛行ルートまた、写真撮影の重複率は、図-2に示すように、隣接空中写真重複率を90%、隣接コース重複率60%として飛行計画図を作成した(図-3参照)。

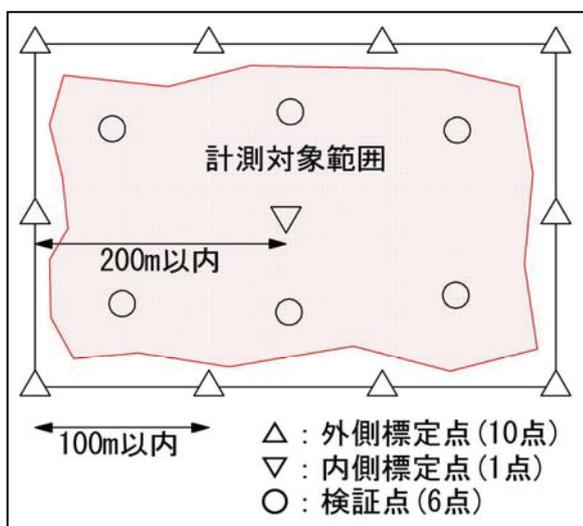
図-4 標定点及び検証点の配置条件

標定点及び検証点の設置については、以下の配置条件を示す（図-4 参照）。

- ①外側標定点
 - ・計測対象範囲を囲むように配置
 - ・外側標定点の間隔距離は 100m 以内
- ②内側標定点
 - ・内側標定点は最低 1 点とする。
 - ・外側標定点との距離は 200m 以内
- ③検証点
 - ・標定点の総数の半数以上配置
 - ・計測対象範囲内に均等に配置

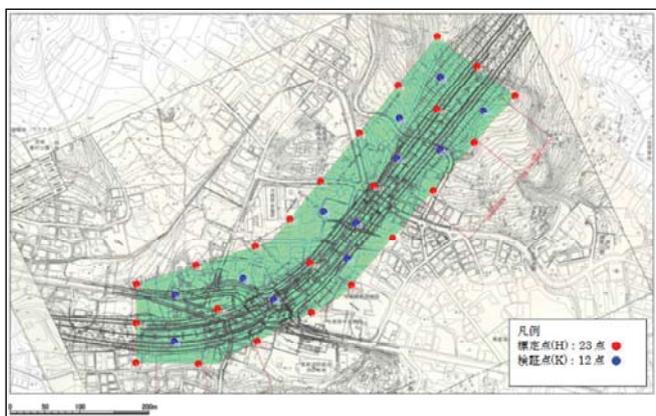
図-5 標定点及び検証点の配置計画図

配置条件を基に標定点 23 点及び検証点 12 点の配置計画を行った（図-5 参照）。

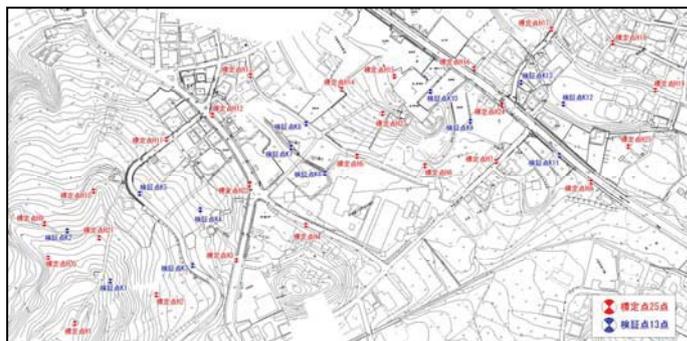
図-6 標定点及び検証点の設置図

当初の配置計画では、標定点 23 点及び検証点 12 点設置する計画であったが、現地にて位置を確認した結果、障害物（建物、電線、樹木）がある箇所については再度、配置を見直して最終的には、図-6 に示すように標定点 25 点及び検証点 13 点を設置した。

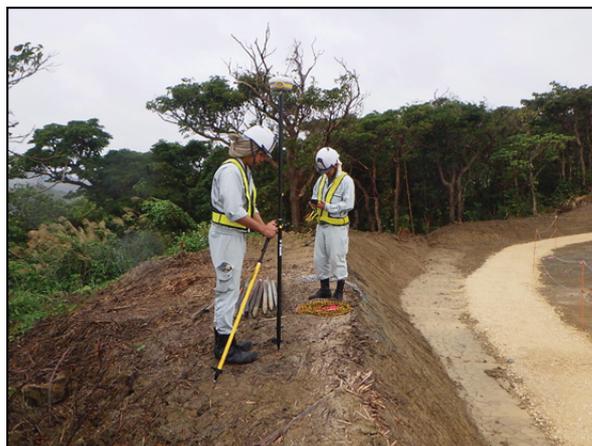
写真-1 標定点及び検証点の観測状況

GNSS 測量機（TrimbleR4-Model12）を使用してネットワーク型 RTK 法 VRS 方式により標定点及び検証点の座標と標高を観測した。

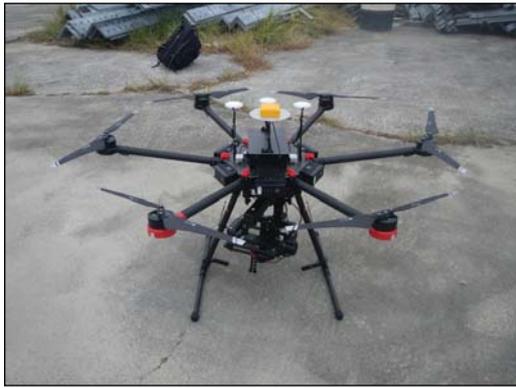
写真-2 DJI 社製マトリス 600

無人航空機は写真-2の DJI 社製マトリス 600 を使用して、現況地形の高低差及び既設鉄塔の高さを考慮し、撮影区間を 4 区間に分けて撮影高度 70m で撮影した。

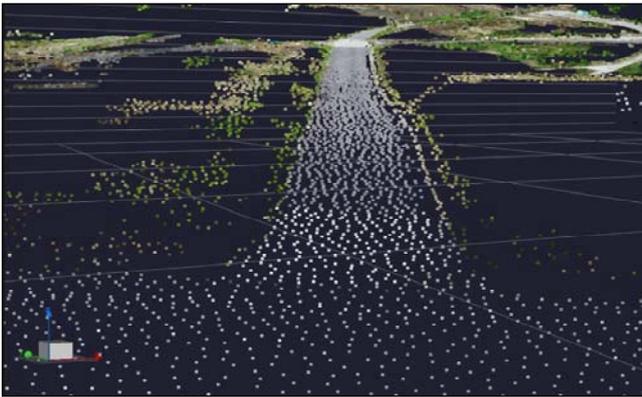
図-7 三次元点群データ

撮影した写真(478 枚)を画像処理ソフト(Pix4D)で標定点を基準にして三次元点群データを作成した(図-7 参照)。そのデータを基に検証点の座標及び標高が表-1に示すように制限値0.05m内であることを確認した。

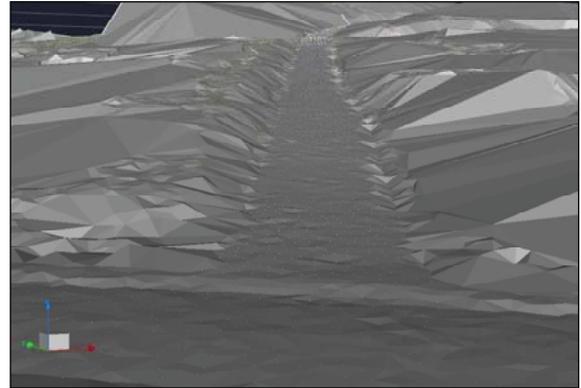
図-8 サーフェスデータ

点と点を線で結んで面表示をした図-8のサーフェスデータを作成した。また、現地を把握するうえで図-9のオルソ画像を併合したデータも作成した。

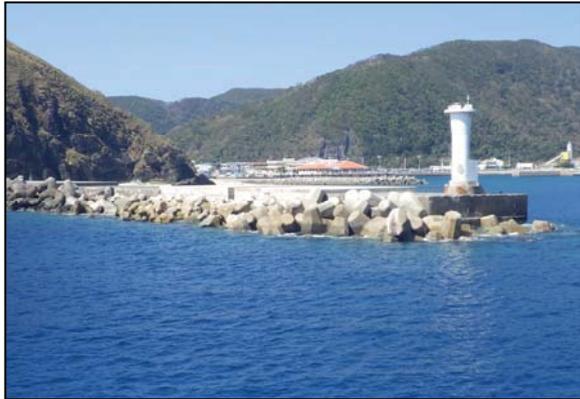
写真-3 被災状況

現場は、台風の影響で防波堤の消波ブロックが崩壊しており、法尻付近に散乱している。消波ブロックの規格が大きいのでダイバーにて破損等を目視確認が難しいことや水深が深いため、現地測量で

は消波ブロックの崩壊範囲を観測することが困難であった（写真-3 参照）。

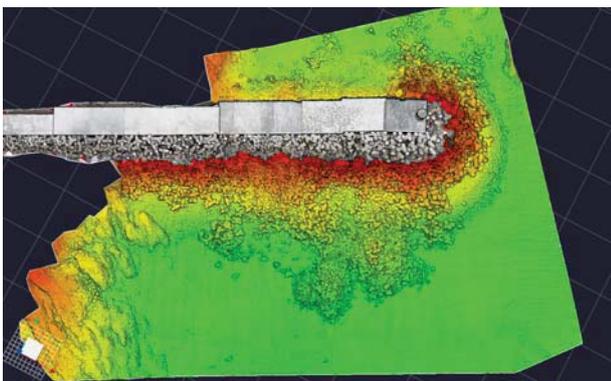
図-10 点群データ

点群編集ソフトの TREND-POINT で UAV 写真測量の成果とマルチビームの成果を併合して図-10 に示す点群データを作成した。

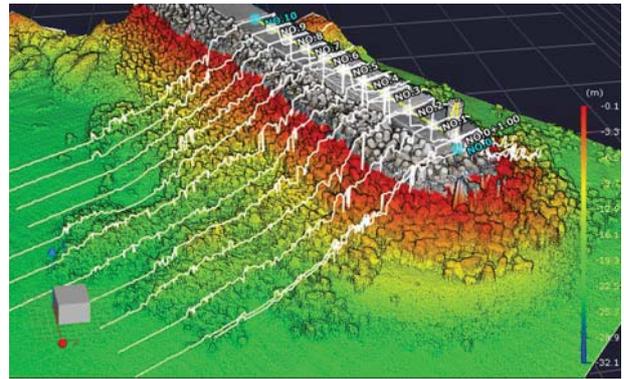
図-11 自動断面算出

縦横断図は、路線データを読み込むと縦横断測量成果が自動的に算出されるため、その成果を基に縦横断図を作成した（図-11 参照）。
