三次元点群データ作成の事例および精度検証

當山 忍、洲鎌 実吉

株式会社 沖縄建設技研（〒901-2102 沖縄県浦添市字前田 1124 番地）

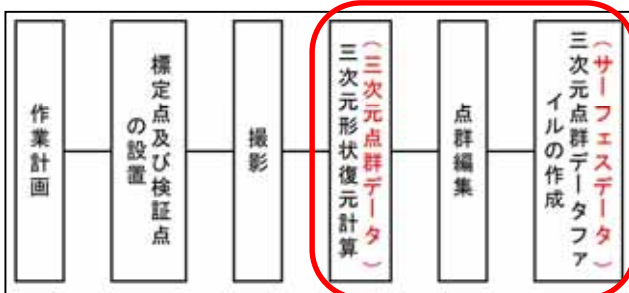
図-1 作業フロー

ここでは、UAV写真測量で撮影した空中写真を基に図-1に示す三次元形状復元計算、点群編集、三次元点群データファイルの作成による三次元点群データと実測したデータを比較して精度検証を行った結果について報告する。

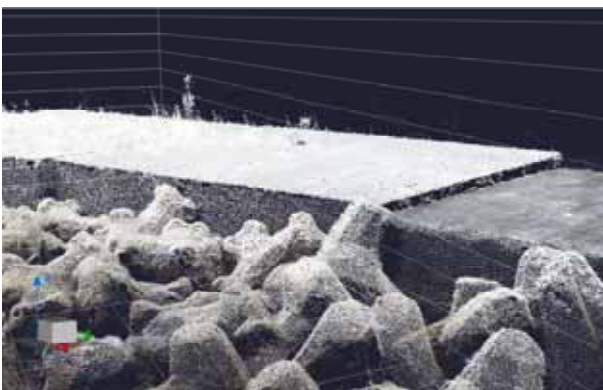
図-5 三次元点群データ

撮影した写真を基に画像処理ソフト Pix4D を使用して以下の画像処理作業方法で標定点要素の入力、検証点の確認、特徴点を算出の画像解析を行い図-5 に示す三次元点群データを作成した。

- 1) 座標系設定および処理方法の選択
- 2) 標定点/検証点の座標インポート
- 3) 標定点/検証点のマーキング
- 4) 出力データの確認

点群編集の結果、図-5 より図-6 は実態に近い画像ではあるが、暗くて見づらいため、点と点を線で結んで面の表示をした地形モデル(サーフェスデータ)作成し、図-7 に示すオルソ画像併合までを行った。

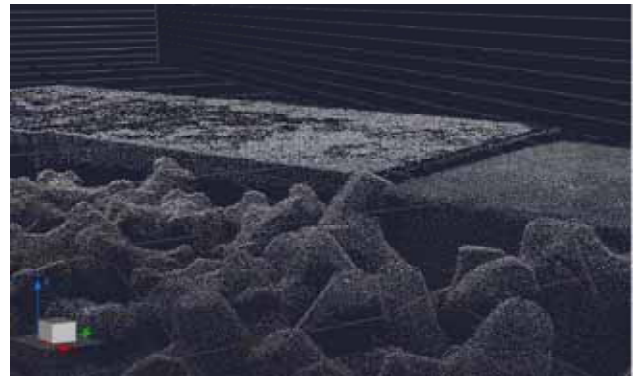
図-6 グラウンドデータ

三次元点群データを基に点群編集ソフト TREND-POINT を使用した点群編集機能を活用して、異常点の除去や均等間引、必要に応じて点群の補間等の編集を行い、図-6 に示すグラウンドデータを作成した。

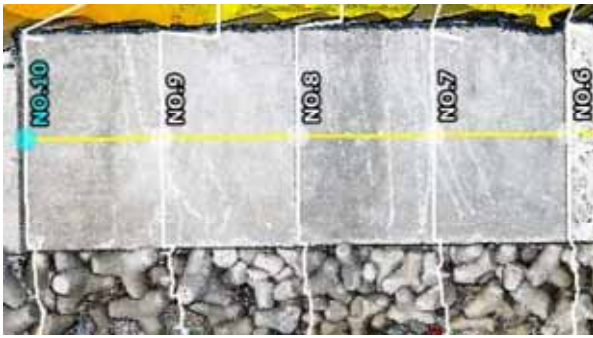
図-8 中心線形の入力

点群編集ソフト TREND-POINT を使用して、三次元点群データから任意の位置の断面図を作成できる地形モデル(サーフェスデータ)を介して図-8 に示す中心線

形の入力を行い、図-9の縦横断現況抽出をして図-10に示す断面図を作成した。

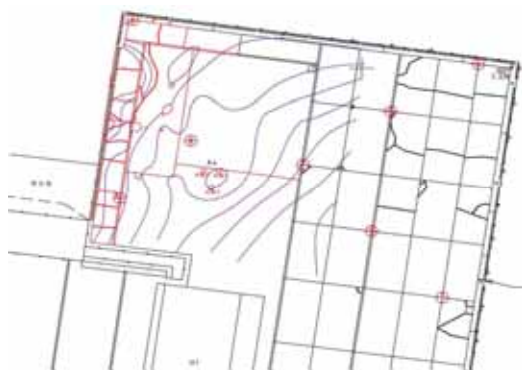
図-13 平面図

図-13 に示す標定点 5 点、検証点 3 点を設置し Pix4D を用いて 67 画像の解析を行った。解析に要した時間は、最終的なオルソ画像まで含めて 10 時間程度であった。

現地測量で作成した図-13 の二次元平面図と UAV 写真測量で得られた図-14 の三次元点群データを比較するのは難しいが、視覚的に三次元点群データを用いることで、現地状況が分かり易い。
