激甚化・頻発化する自然災害に備えた避難経路計画の事例

¹(株)沖縄建設技研（沖縄県浦添市字前田1124番地）

そこで本報文では、自然災害時における学校施設の機能を強化することを目的とした避難経路計画について検討した事例を報告する。

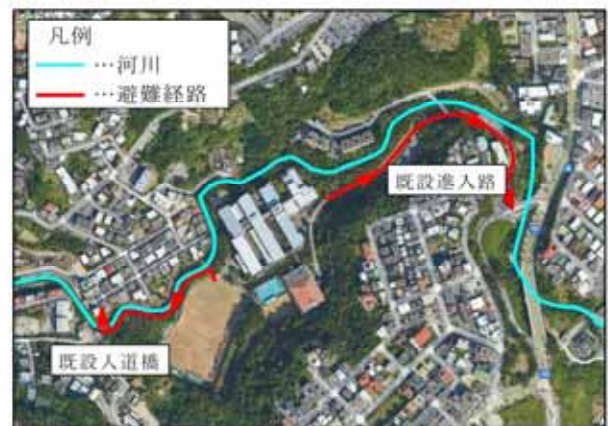
写真-1 A高校周辺の上空写真

A高校は、写真-1に示すように河川や急傾斜地に囲まれた地形に位置し、通常時の学校関係者の通学は、車両が通行可能な唯一の道路である既設進入路を利用している。

また、災害時のA高校における学校関係者の避難経路は、①既設進入路を使用する経路、②河川管理用道路及び既設人道橋を使用する経路の2つが確保されている。

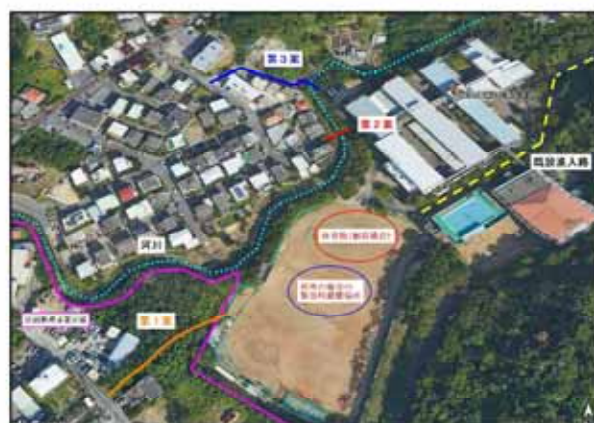
写真-2 避難経路の選出

新たに設ける避難経路は緊急避難用道路として位置付けた。また、A 高校の施設配置、河川及び住宅地の現地状況、A 高校周辺の区画整理事業等を踏まえ、写真-2 に示すように 3 案の比較検討を実施した。なお、

比較は緊急車両の通行性や経済性を評価し、総合的に判断し推奨案を選定した。

3 つの避難経路を比較検討した結果、緊急車両の通行性や経済性で最も評価の高い第 3 案を推奨した。

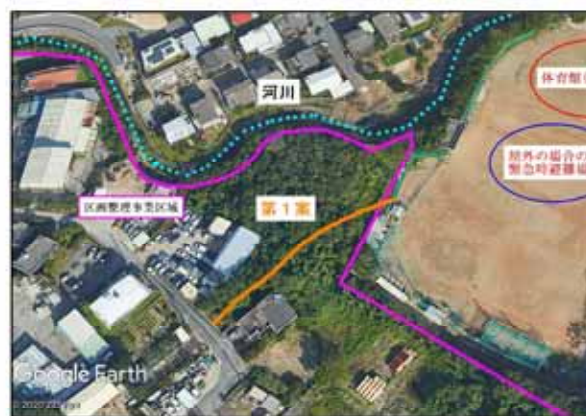
写真-3 第 1 案の位置図

第 1 案は、写真-3 に示すように、区画整理が予定されている既設道路へ接続する案である。主な工種が土工や舗装工等であるため、施工性が最も優れている。

ただし、区画整理工事に着手すると緊急避難用道路は撤去となり、区画整理工事竣工までの 3～4 年程度は避難経路として機能しない。

平面線形及び縦断線形は、緩やかな曲線にて接続が可能である。しかし、緊急避難用道路までの既設道路の幅が狭隘であるため、通行性はやや劣る。

本工事費は約 17,000 千円と最も安価となる。しかし、整備するには区画整理事業区域の借地が必要となるため、その借地費用を含めると合計約 37,000 千円となる。

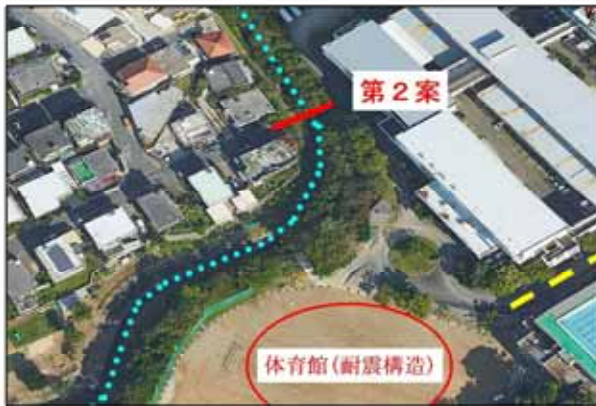
写真-4 第 2 案の位置図

第 2 案は、写真-4 に示すように、近隣住宅地の既設道路へ最短距離で接続する案である。河川を跨ぐ避難経路であるため橋梁が必要となる。

本工事費は維持管理費を含め約 41,000 千円となり、最も高価となる。

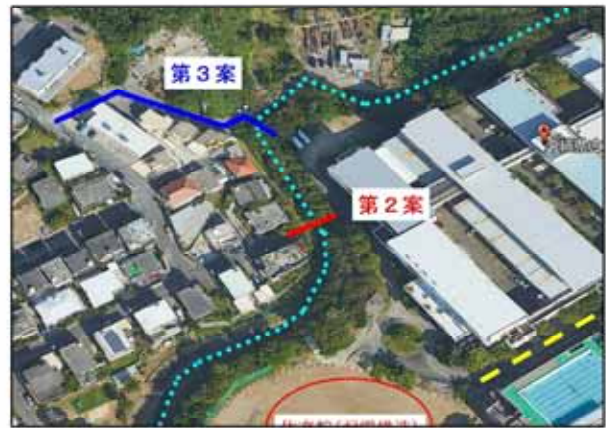
写真-5 第 3 案の位置図

第 3 案は、写真-5 に示すように、校内道路の延長線上に接続する案である。河川を跨ぐ避難経路であるため橋梁が必要となる。

本工事費は維持管理費を含め約 27,000 千円となり、最も安価となる。

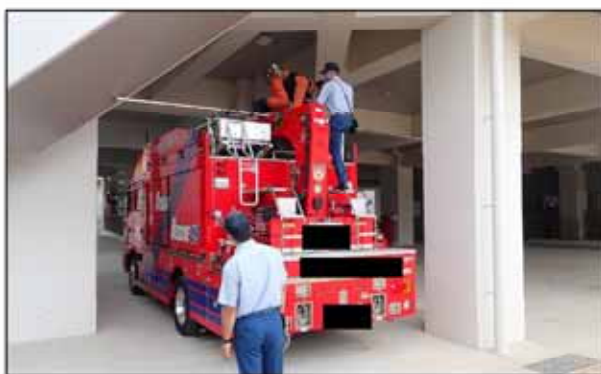
写真-6 緊急車両の通行テストの状況

また、写真-6 に示すように緊急車両の通行テストを目的とした合同現地踏査を実施し、推奨案の妥当性を確認した。
