## 5. 腐食調査

## 6. 調査結果および考察

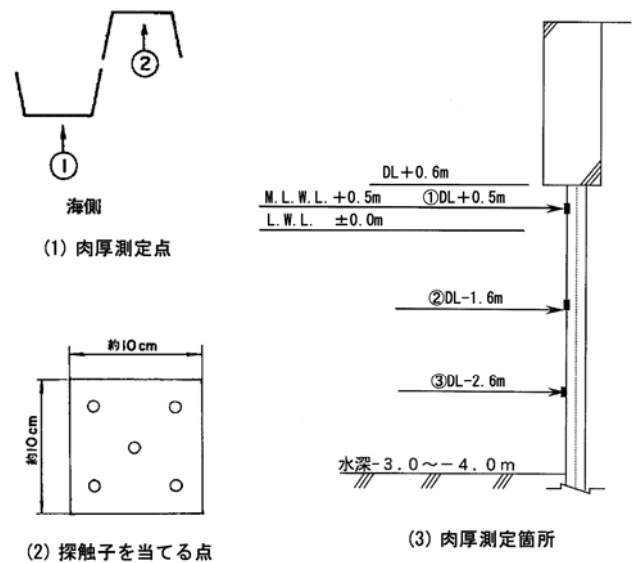
図-3. 肉厚測定要領図

肉厚測定点は、図-3(1)に示す鋼矢板の①(凸面)および②(凹面)の2面で行い、超音波厚み計の探触子を当てる点は、図-3(2)に示す約10cm×10cmの範囲内において定められた測定点でそれぞれ3回ずつ当てて測定し、その平均値を肉厚測定点の現有肉厚とした。

肉厚測定箇所は、図-3(3)に示すように平均干潮面(M.L.W.L.)～L.W.L.付近において最も腐食する可能性があることから①DL+0.5mに1点、また、矢板における最大応力は海中部で発生することから最大曲げモーメント発生点を考慮し、②DL-1.6mと③DL-2.6mの2点を選定した。
