塩害で劣化した既設ボックスカルバートの調査設計について

新垣健二、泉水雄太

株式会社 沖縄建設技研（〒901-2126 沖縄県浦添市宮城三丁目7番5-103号）

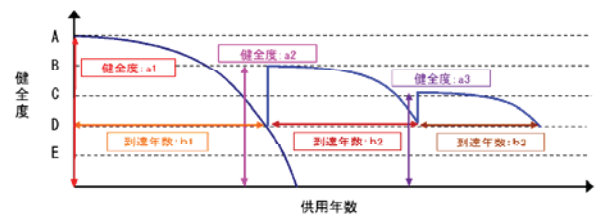
図-5 健全度と次回補修までの期間の考え方

補修時期及び補修サイクルは、表-5に示す「沖縄県橋梁維持管理マニュアル(案)」を参考に決定した。これまで維持管理を実施していないことから事後保全型とし、補修時期及び補修サイクルを図-5に示す。再補修は、初回の補修から20年後とし、2回目以降の補修時期は15年サイクルとする。例えば、今後の供用年数を50年とする場合、補修回数は3回(20+15+15=50)となる。

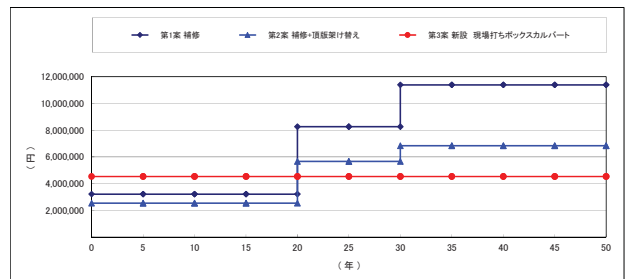
図-6 LCC 検討結果

初期費用は、3案中2番目であるものの、LCCは、20年以降は最大となる。また、50年後は取壊しとなる。

初期費用は最小であるが、LCCは20年後には第3案より大きくなる。50年後には取壊しとなる。

初期費用は3案中最大である。LCCは20年後には最小となる。50年後には予防保全を目的とし、補修によりさらに構造物の耐久性を向上させることができる。

上記を比較検討した結果、LCCが最少となるケース3新設案を採用とした。図-6にケース1~3のLCCを踏まえた概算金額を示す。

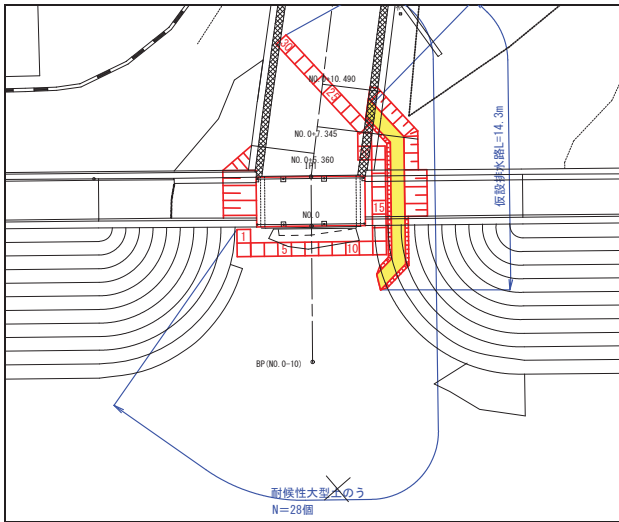
図-7 施工計画

対象箇所は、河川と海岸とつなぐ位置にあり、施工時には、仮設排水路を設けることとなる。そのため、海岸護岸と河川護岸の一部を取壊す必要があり、施工の影響範囲が広がる懸念があった。そこで、護岸の取壊しを最小限におさえた排水処理を行う必要があった。

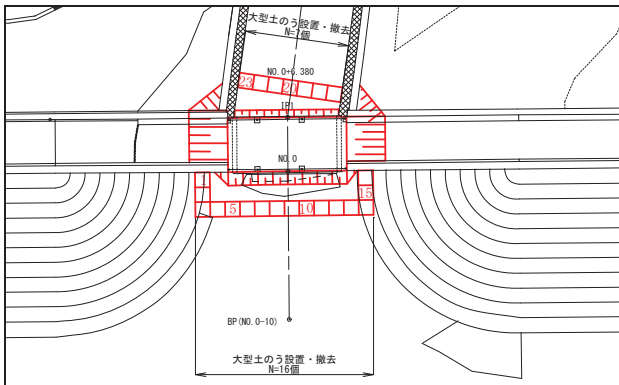
図-8 影響範囲を最小限にした施工計画

施工時の排水計画として、①上流側からの水量が少ない、②満潮時の潮位が低い(底版から50cm程度)であることから、図-8に示す大型土のうによる仮締切を行い、ポンプ排水による計画として取壊しを最小限におさえた。

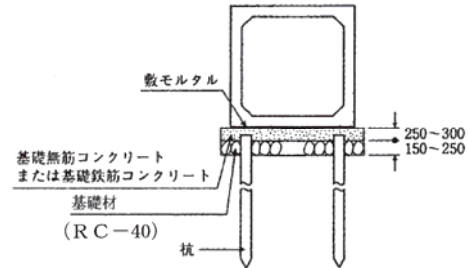
図-9 杭頭部埋め込み例

の底版に沈下・変形が見られないことから、基礎地盤の支持力は確保されていると判断し、既設杭は流用する計画とした。通常、現場打ちボックスカルバートにおける杭基礎の場合には、図-9に示すように杭頭部をカルバート内、プレキャストの場合は、基礎コンクリート内に50mm程度埋め込む必要がある。

しかし、底版下面の計画高さと同既設杭の杭頭部高さにズレがあることから、均しコンクリート厚を100mmから300mmに変更し、その中で杭頭部の処理を行い、施工上の問題点の対応を図った。
