UAV 測量と合意形成を活用した綱取堤測量設計業務の報告

宮永和明¹・ 比屋根拓也¹

¹(株)沖縄建設技研(沖縄県浦添市字前田1124番地)

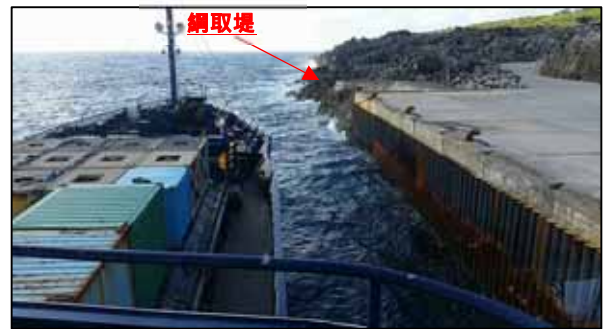
写真-2 綱取堤を利用する事例

本綱取堤は、写真-2 のように船の荷役を行う上で必要不可欠な施設であり、島の生活を守るため早急な対策が求められた。

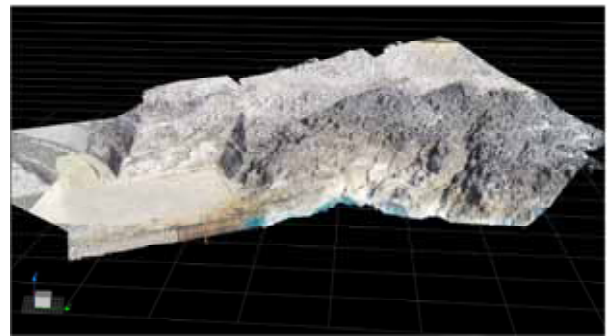
写真-5 三次元点群データ

本港へは、飛行機で移動するため時間的な制約を受ける。よって、従来の平版測量や路線測量の場合、1回目の出張で平版測量、戻って設計が線形を検討した後、2回目の出張で、3案分の路線測量となる。また新たな線形の検討が必要となった場合には、再度、現場へ出向き測量を行わなければならない。これに対し、UAV 写真測量の場合は、写真-5の点群データを作成すれば、机上で自由に縦横断の地形を展開することが可能となり、大幅な時間短縮が図れる。点群データから展開した横断図の一

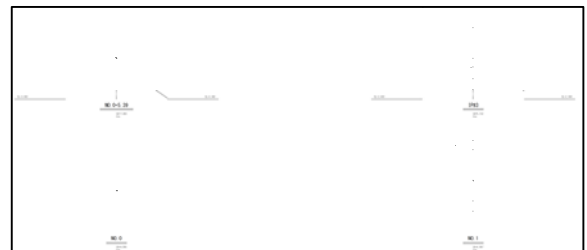
図-1 点群データから展開した横断図

部を図-1に示す。また、この横断図を用いて作成した「対策案比較検討結果一覧表」を表-1に示す。

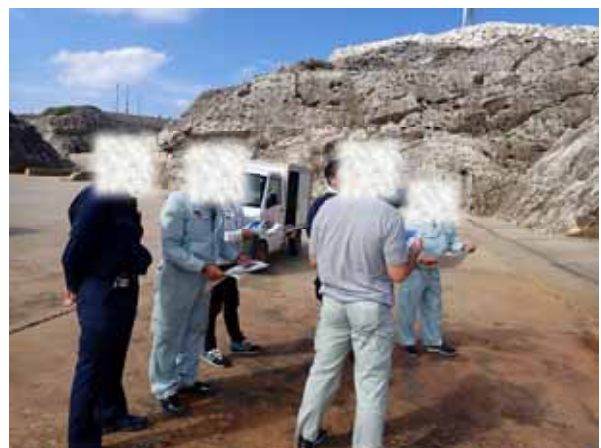
写真-7 合意形成の状況

を全て開示し、「島のために復旧を急ぐ」という理念のもと、発注者、陸上で荷役する村役場の代表者、施工経験者を交え、合意形成を目的とした現場検証を行った。

合意形成では、先に、船社から得た意見、その他、これまで収集した情報を開示して説明し、現地に残った通路を有効利用する暫定案で承諾を得た。

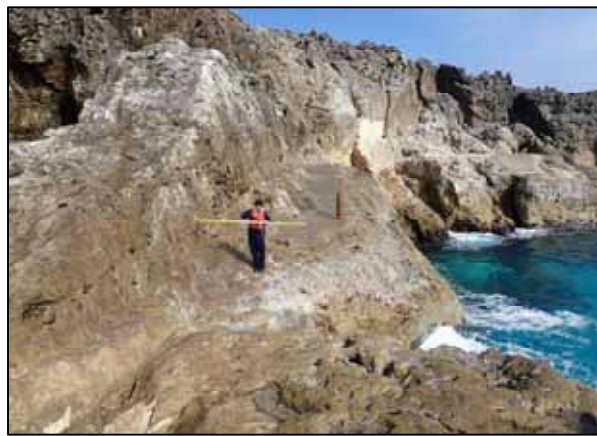
写真-9 現地での現場検証状況

次に、利便性と施工性を検証するため、新設網取堤の位置と通路をポールで再現し、検証してもらい、施工可能であること、および通路の線形を一部変化させることで合意を得た。

反省すべき点は、写真-9の現場検証時、右側の波がいつ来襲してもおかしくない状況であった。このような海象状況や天候に左右される場合は、安全対策を最優先として、CIMを活用した3Dでの整備後のイメージ図を現地でPC上にて確認することができると安全性の向上にもつながると感じる。
