# 大型波返し護岸による高潮対策施設の検討

キーワード：高潮対策施設、大型波返し付護岸、利便性、景観性

ここでは、一般国道の高潮対策施設の検討にあたり、護岸を対象とした線的防護のみの条件で、景観性や利便性に配慮して検討した事例を報告する。

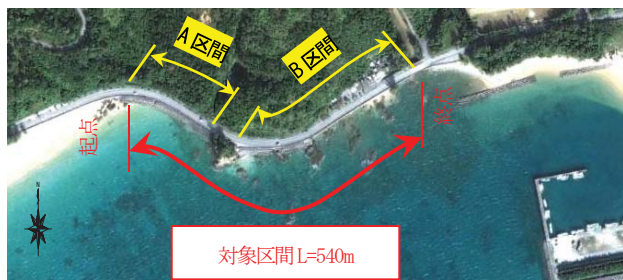
対象となる一般国道は、写真-1に示すように、一部区間は湾内の沿岸線沿いに整備されており、常時であれば道路から豊かな自然景色を望むことができる道路である。また、豊かな自然環境から「沖縄風景街道」として登録されており、地域の活性化や観光資源を目指す取り組みが行われている。本事例では、このうちL=540m区間が対象で、現地状況から、A区間およびB区間の2つに区分した。

写真-1 対象区間の空中写真(Google Earthより)

しかし、現在は写真-1に示すように、1977年当時と比較すると、海浜がほぼ消失していることから、護岸の天端高が不足していると考えられた。海浜が消失した経緯を想定すると、近くに整備された漁港の外郭施設により、来襲する波浪が変化し、漂砂の収支バランスが崩れたことが要因ではないかと考えられた。

A区間は写真-1に示すように、起点からL=130mの区間で、写真-4に示すように消波ブロック被覆護岸(以下、消波護岸と称す)が整備されていた。

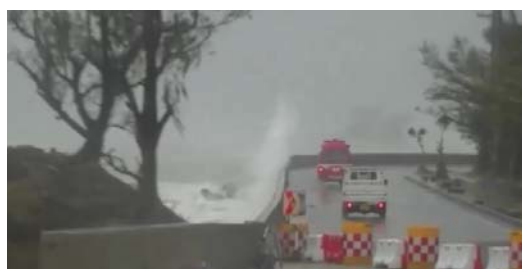
対象区間は、高潮対策施設として直立護岸および消波ブロック被覆護岸が整備されていた。しかし、護岸の天端高が不足しているため、写真-2に示すように波浪時は越波が顕著で、道路利用者は安全に通行できない状況にあった。

写真-2 波浪時の越波状況

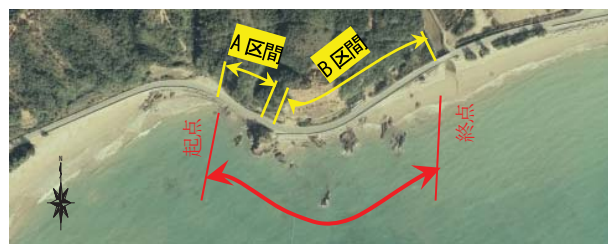
1977年当時は、写真-3に示すように、部分的ではあるが海浜が見受けられることから、海浜により波浪が減衰され、現状の護岸でも防護機能が満足していたと考えられる。

写真-3 1977年当時の対象地周辺

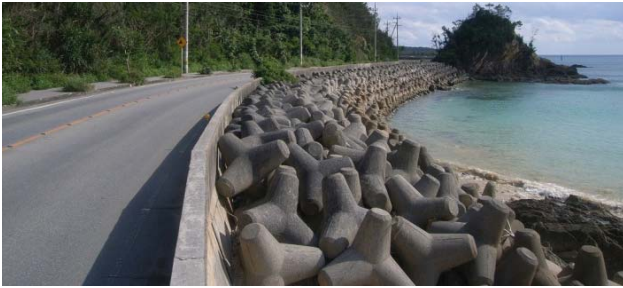
消波護岸は過去の事業により、当初整備されていた壁高

H=4.0m 程度の直立護岸を改良する目的で、消波ブロックが後から設置されていた。

写真-4 A区間の状況

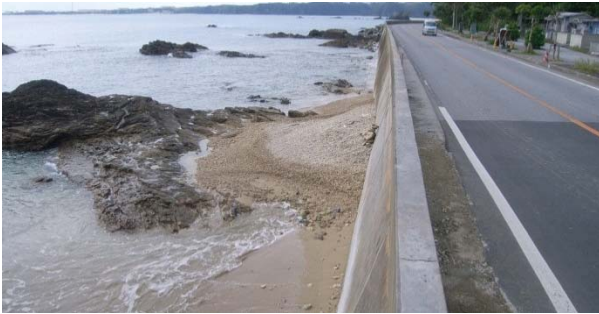
現在は、A区間に隣接したL=100区間で、A区間と同じ構造である消波護岸が整備されていた。また、写真-5に示すように残りのL=130m区間は、壁高H=4.0m程度の直立護岸が整備された。

写真-5 B区間の直立護岸の整備区間

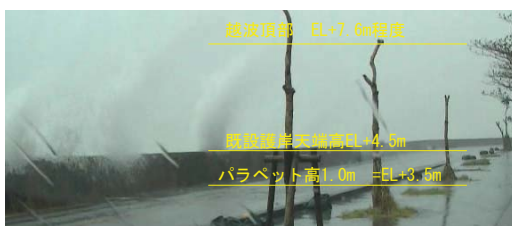
写真-7 現況の越波状況
