災害防除事業に関連する業務の報告

キーワード：災害防除事業、情報収集、天端高の算定、合意形成、営業活動

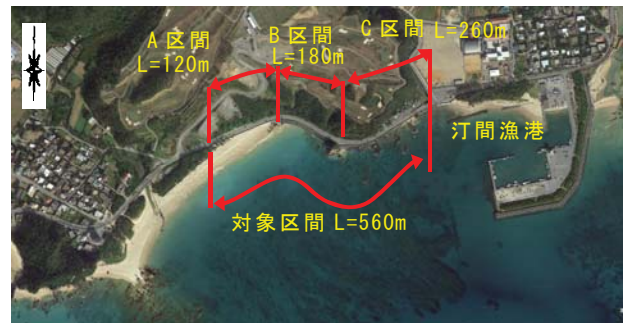
写真-2 設計対象区間の空中写真

対象区間は、写真-2 に示す延長 560m であり、道路と隣接して波浪から防護するための護岸が整備されている。

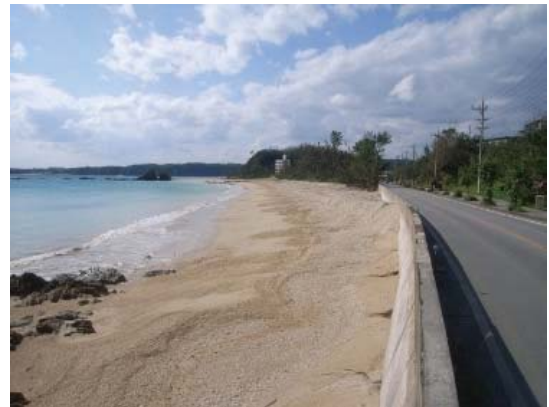
写真-3 A 区間の護岸の状況

A 区間は、写真-3 に示すように EL+4.5m の直立護岸が整備されており、護岸前面に浜幅 10m～40m 程度の砂浜を有する。

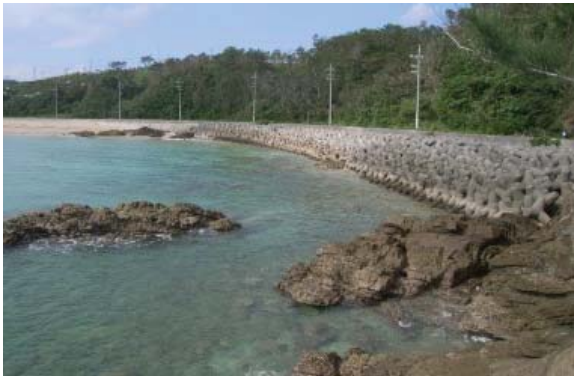
写真-4 B区間の護岸の状況

B 区間は、天端高 EL+4.5mの消波ブロック被覆式護岸(以下、消波護岸と称す)が整備されている。

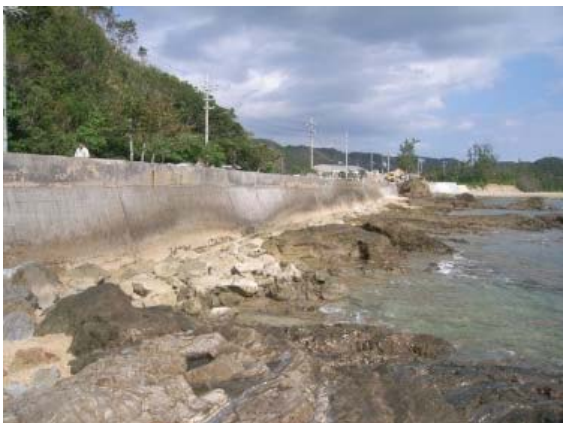
写真-5 C区間の護岸の状況

C 区間は、写真-5 に示すように EL+4.5mの直立護岸が整備されている。

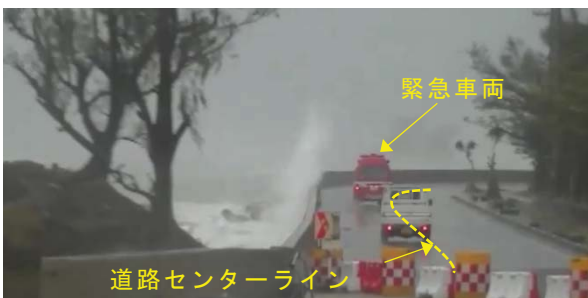
写真-6 波浪時の越波状況(C区間)

以上の護岸は、いずれも天端高が不足しており、荒天時には写真-6 に示すように多大な越波が発生し、利用者にとって非常に危険な状況にある。

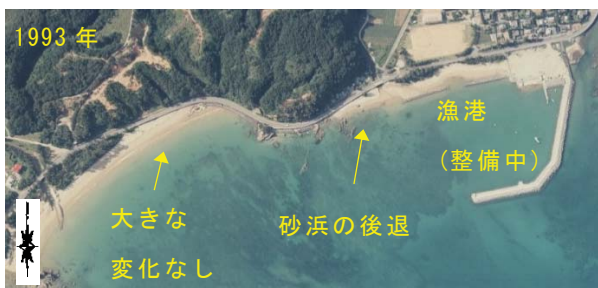
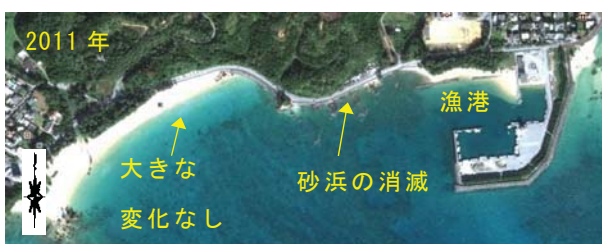
写真-7、8、9 空中写真による海浜の比較

これらの一例として、写真-7~9に航空写真による地形変化の履歴を示す。この写真と地元説明会で得た情報により、漁港の整備後に海浜が侵食した経緯と、A区間の海浜の現状維持を強く要望する地元の意思を確認した。
